INFORME 0096 - 2023

**ATENCIÓN DE EMERGENCIA POR CORRECTIVO
DE CABLE DE LLEGADA A INTERRUPTOR
GENERAL DE BANCO DE CONDENSADORES DE
PLANTA PIURA N° 1 _ DÍA 27/04/2023**

OCEANO SEAFOOD S.A.C

Viernes, 28 de abril de 2023

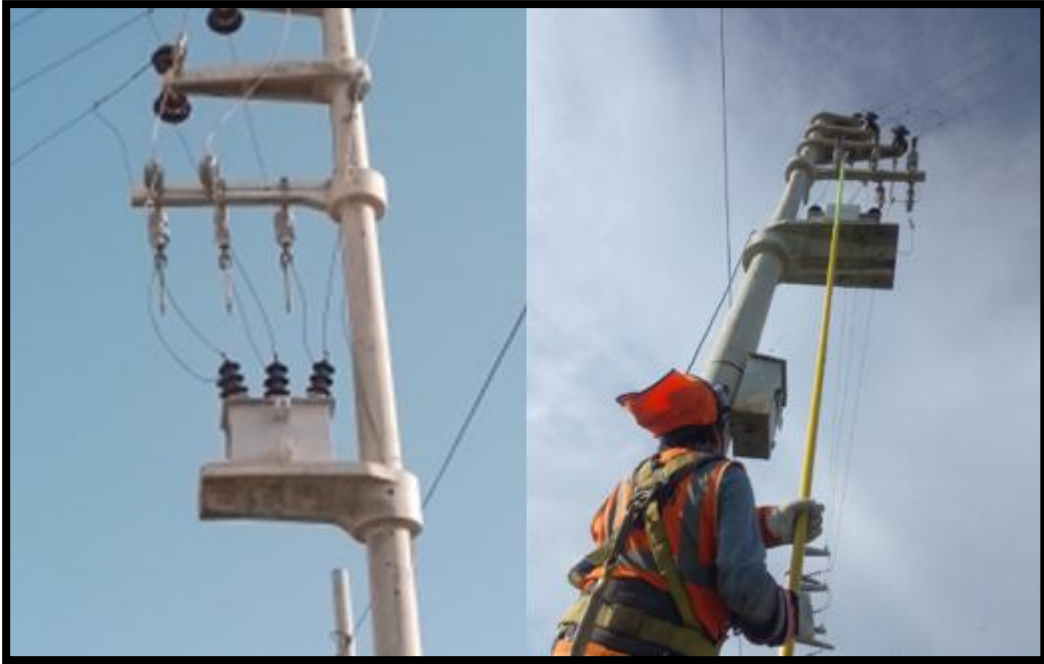
Figura 1. Apertura y cierre de seccionamiento Cut Out en PMI.

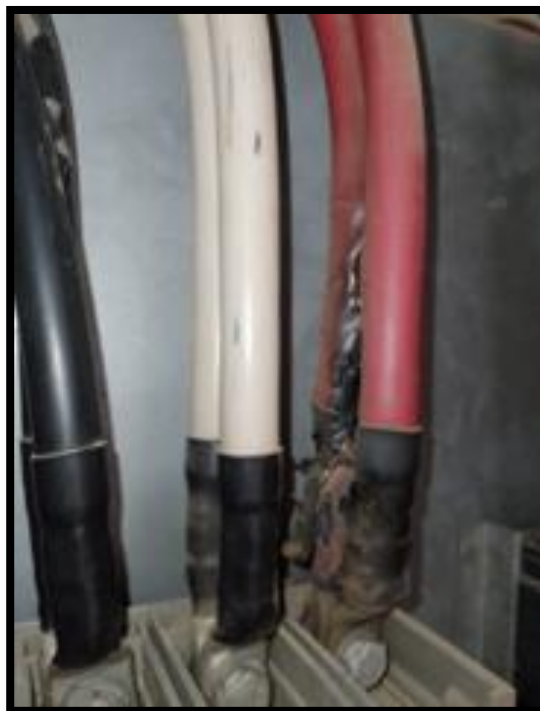
Figura 2. Estado de conductores de llegada a interruptor principal de tablero planta 1 (Banco de condensadores). Conductores de una fase en mal estado (conductor rojo)

- Se pudo observar que la chaqueta de los cables de una fase de la terna de llegada al interruptor principal se encontraba en mal estado producto de un falso contacto, que originó la falla.
- Se ha observado que la celda de llegada que trabaja para los dos transformadores existentes, no se encuentra operativa.

- Se recomienda realizar termografías con periodo trimestral y reajuste de bornes de partes activas.
- Se recomienda implementar nuevas celdas. Como mínimo se requieren dos celdas compactas de protección con fusibles (uno por cada transformador), junto con una celda de remonte para el ingreso de cables.

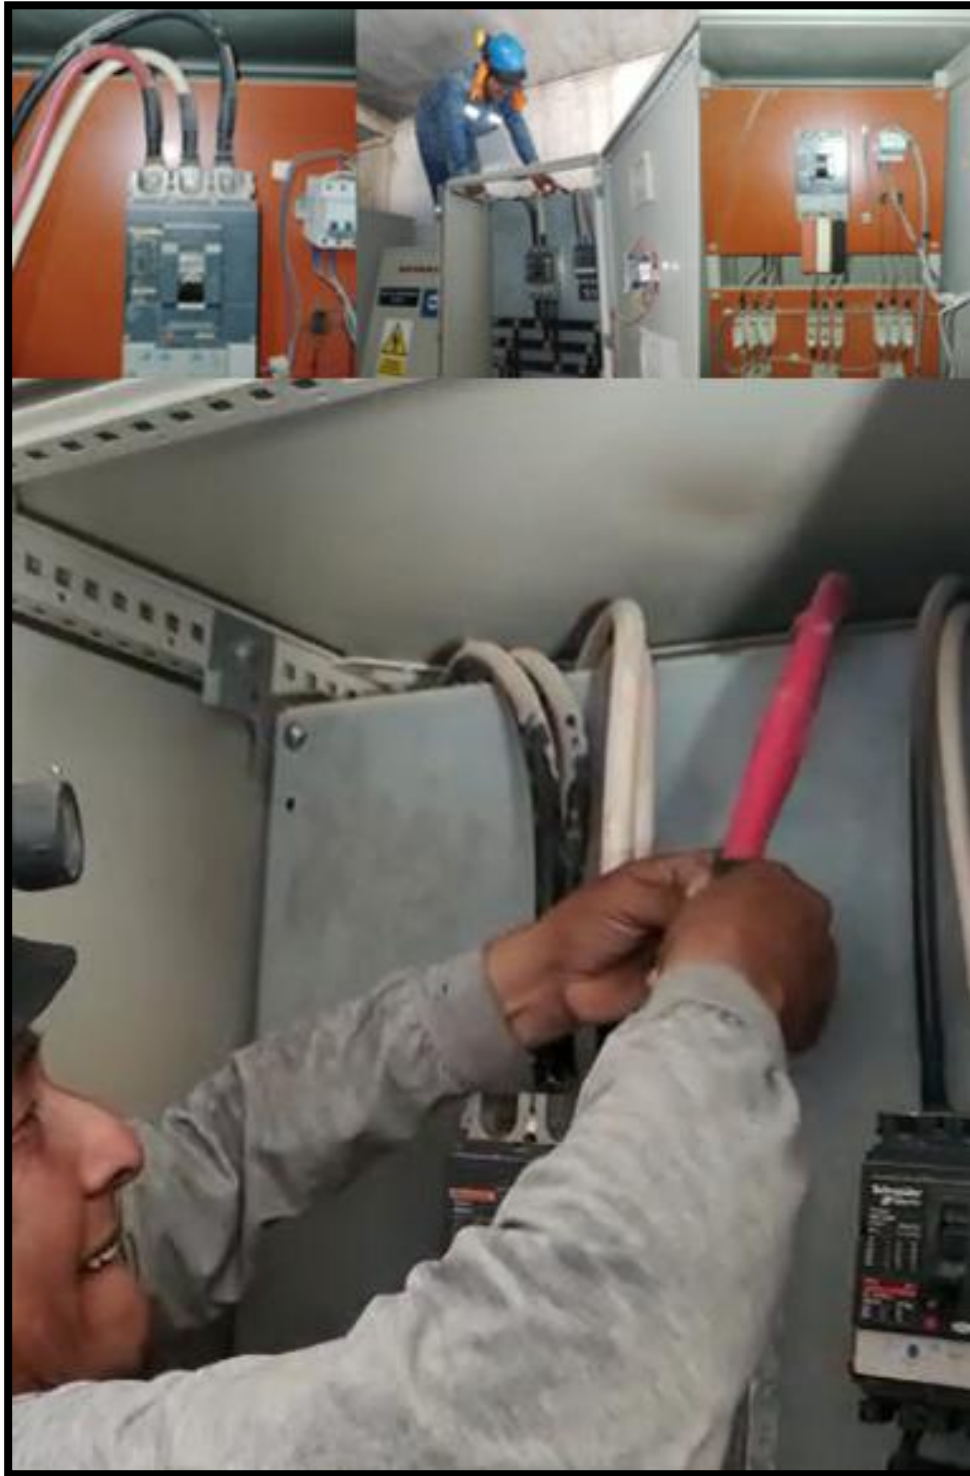
Figura 3. Correctivo de cable averiado.

- Se des-energizaron las instalaciones al aperturar el seccionamiento Cut Out, con el fin de revisar las instalaciones en una de las fases en el interruptor principal de llegada. Se realizó esto debido a que al intentar desenergizar la celda de protección principal del transformador se encontró trabada.
- Se revisaron las fases que llegan al interruptor principal del tablero del banco de condensadores, en la cual se encontraron que dos de los cables de una fase estaban en mal estado.
- Se procedió a cortar la parte del cable dañado y a cambiar los terminales, dado que también se encontraban averiados.
