OCEANO
FISHING SERVICES

INFORME N°04 DE ESTADO DE BARANDAS DE SEGURIDAD – PLANTA DE HIELO

Nombre del documento	:	Informe final de hallazgos de animales en planta de hielo.
Fecha de Realización	:	23/08/2023
Área	:	SSOMA
Elaborado por	:	Chumacero Román Jesús

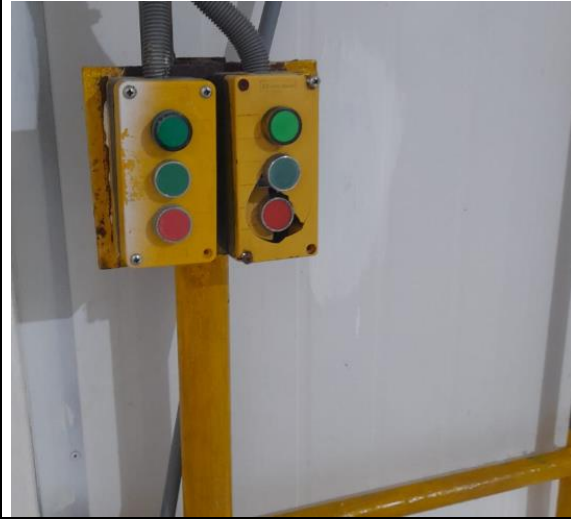
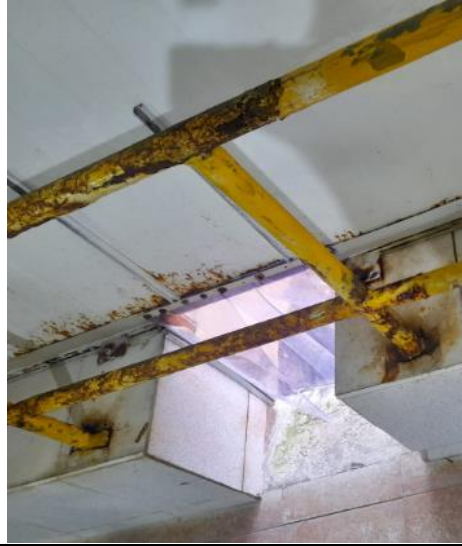
N° 02	LUGAR / ÁREA	INTERIOR PLANTA 02
RESULTADOS DE LA INSPECCIÓN		
Barandas por falta de pintura, presencia de oxido no están fijadas. Botonera del molino esta averiado		
EVIDENCIAS FOTOGRÁFICAS

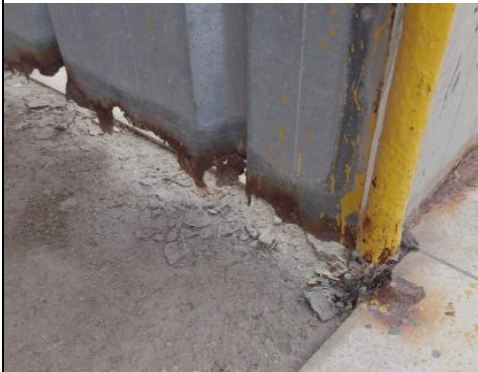
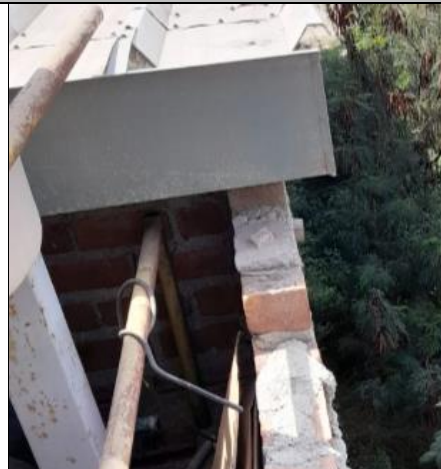
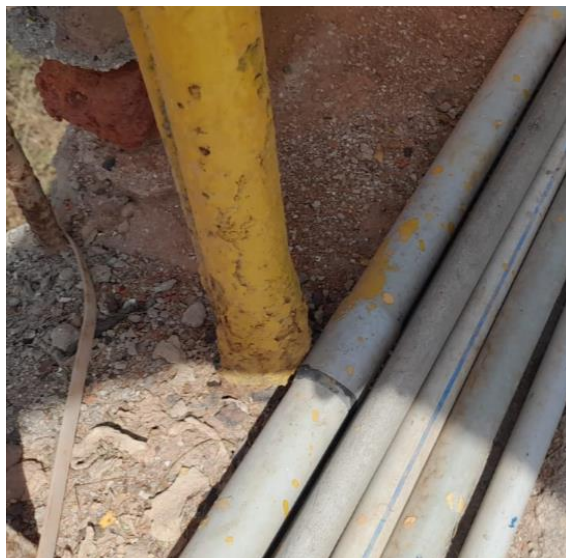
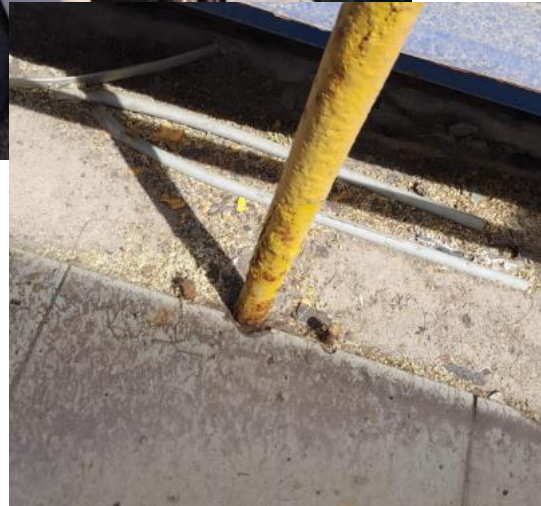
N° 03	LUGAR / ÁREA	CONDENSADORES
RESULTADOS DE LA INSPECCIÓN		
Barandas por falta de pintura, presencia de oxido y corrosión por estar expuestas al interperie y la presencia de humedad
