## **INFORME DE TRABAJOS REALIZADOS EN PESQUERA ALTAIR S.A.C.**

### **ASUNTO : CAMBIO DE SECCIONADORES DE ESTRUCTURA DE MEDIA TENSIÓN EN PUNTO DE DISEÑO**

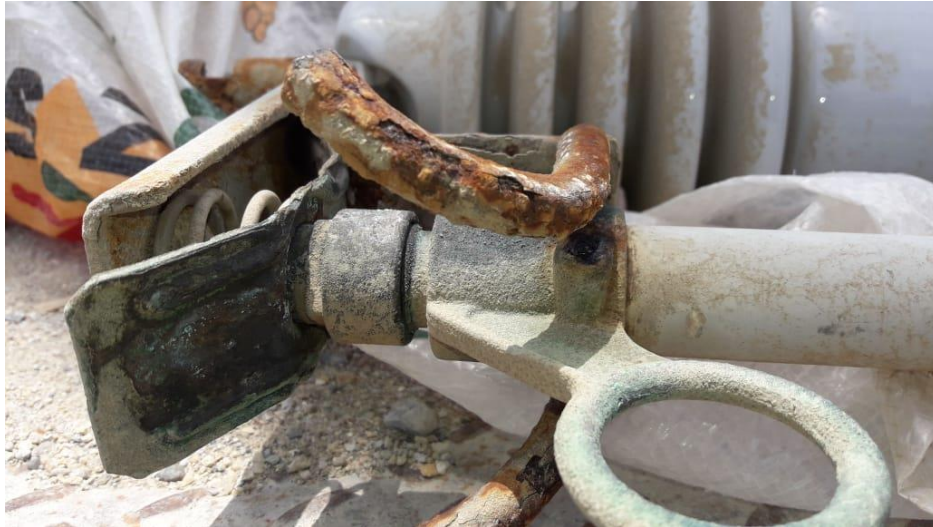
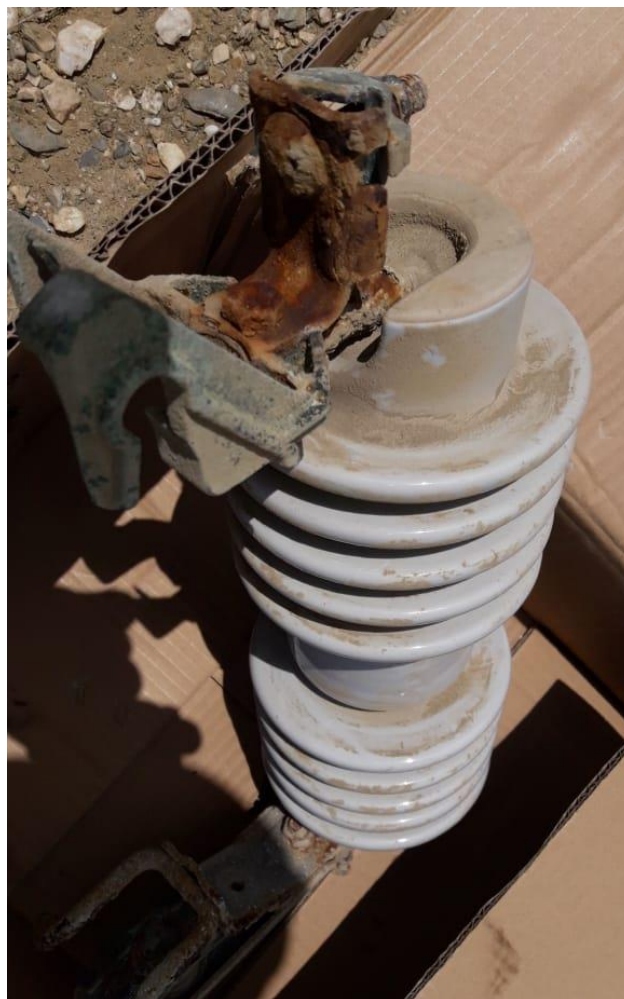
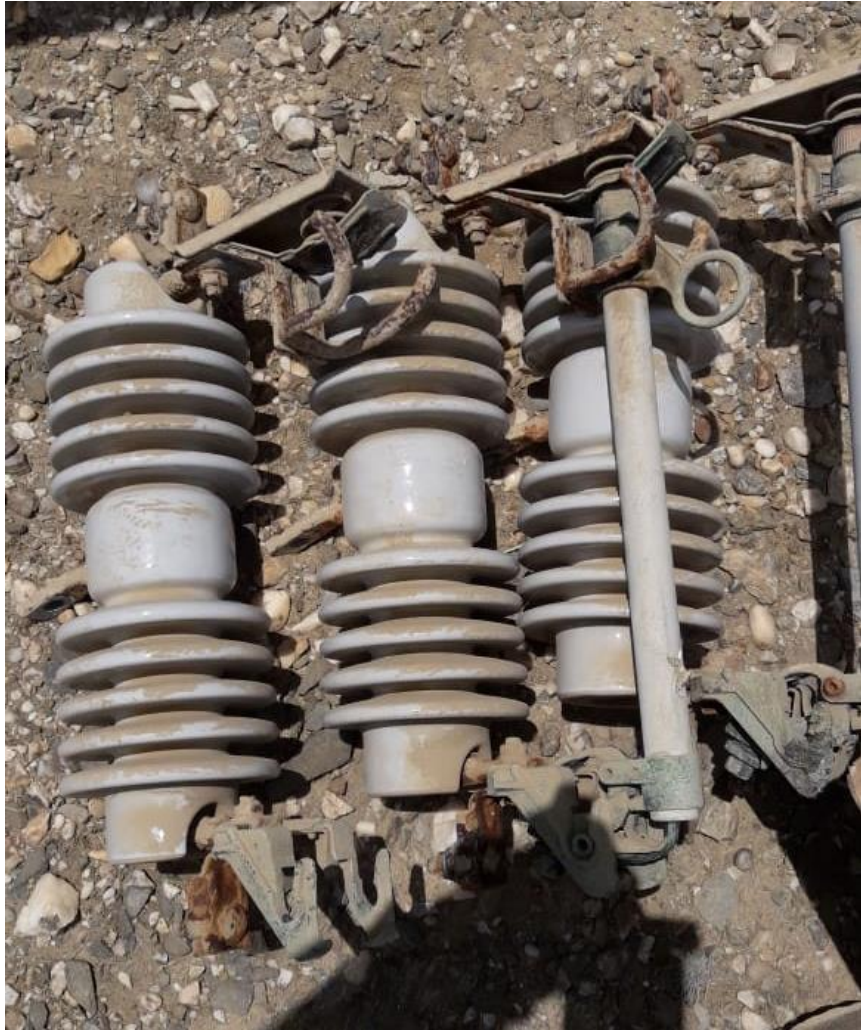
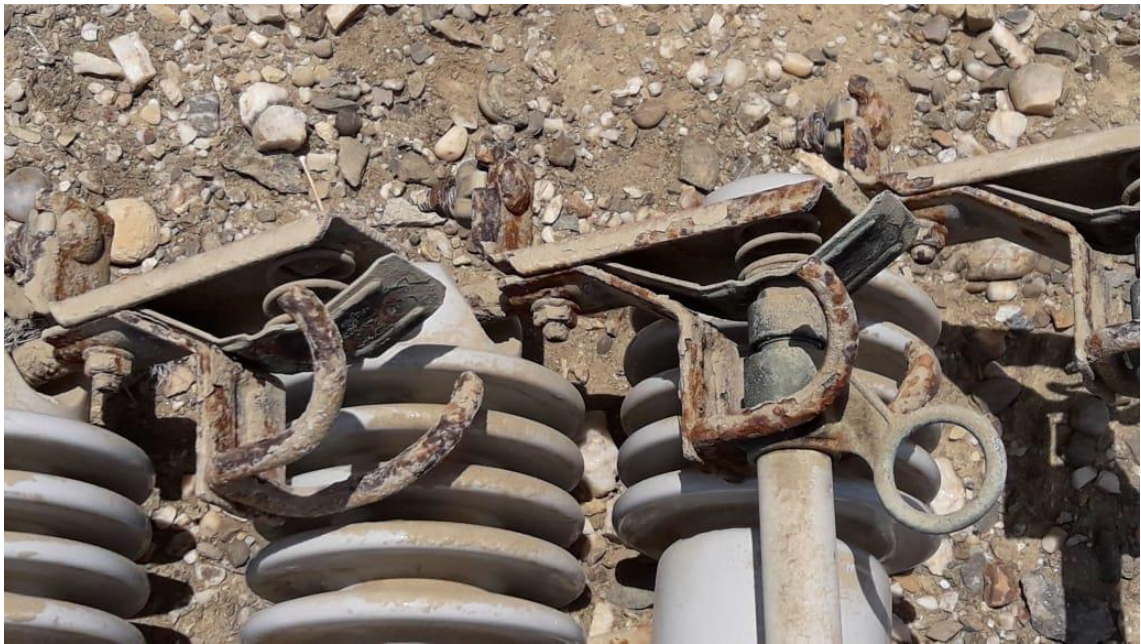
- La planta cuenta con 02 juegos de seccionadores tipo CUT-OUT previos a la medición en mal estado (con óxido).
- Se optó por el cambio del juego de seccionadores en el punto de diseño para evitar un corte prolongado en caso de producirse una avería de los mismos y evitar solicitar autorización a la concesionaria.
- En caso de cualquier avería futura producida después del punto de diseño se podría realizar la suspensión de servicio desde los seccionadores ubicados en dicho punto.

#### A) Seccionadores en mal estado cambiados

- Se retiran los portafusibles haciendo uso de la pértiga y los guantes dieléctricos.
- Se retiraron los 03 CUT OUT del PMI haciendo uso de la pértiga y los guantes dieléctricos.
- Se procede al cambio de los 03 seccionadores tipo CUT-OUT en la estructura del punto de diseño.

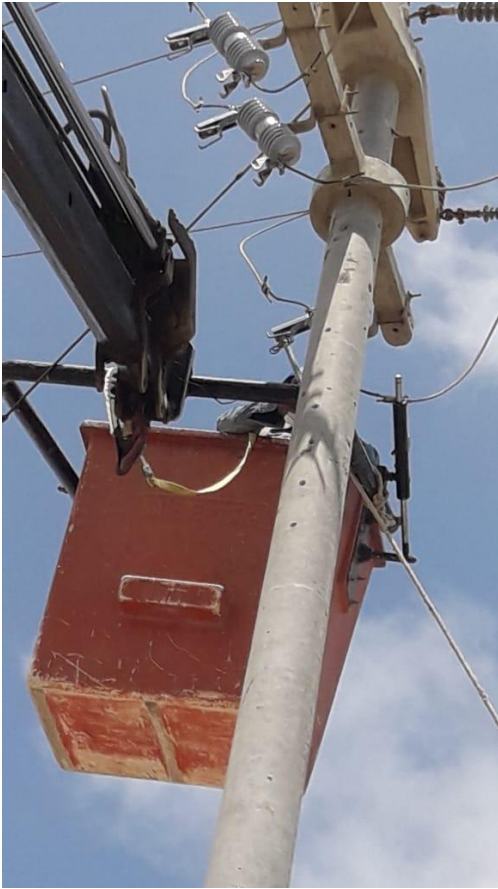
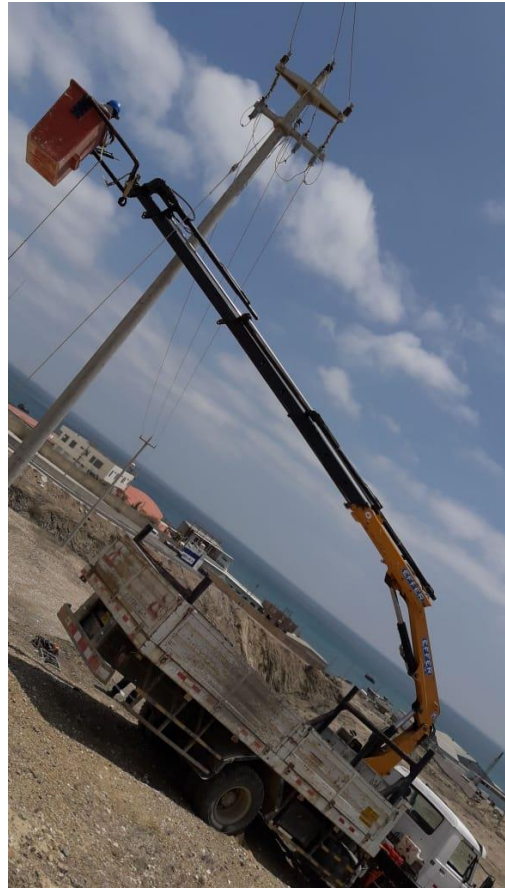
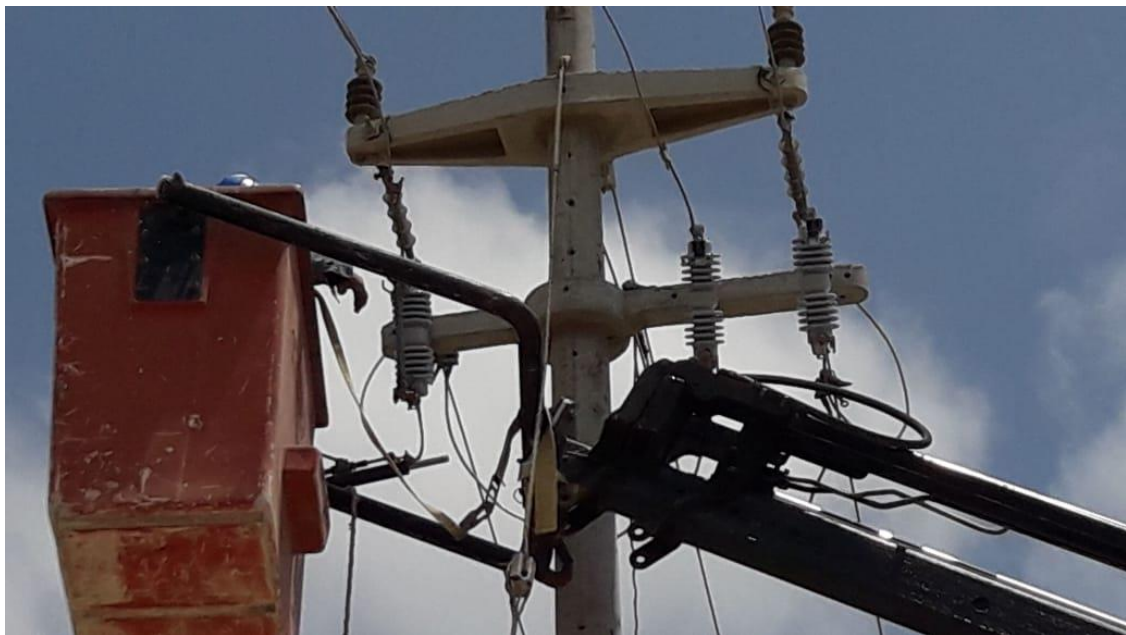
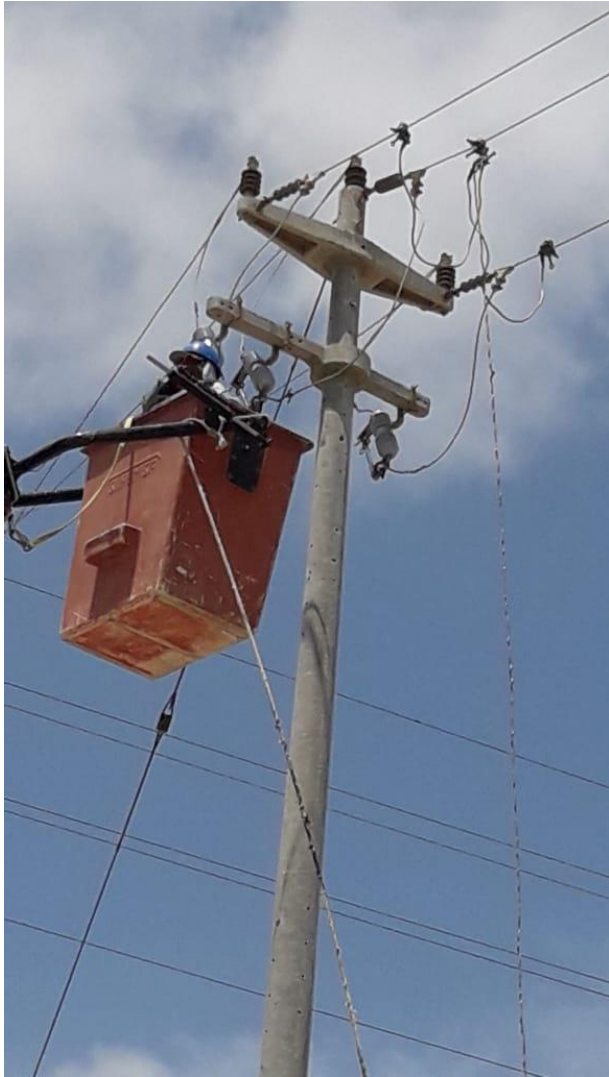
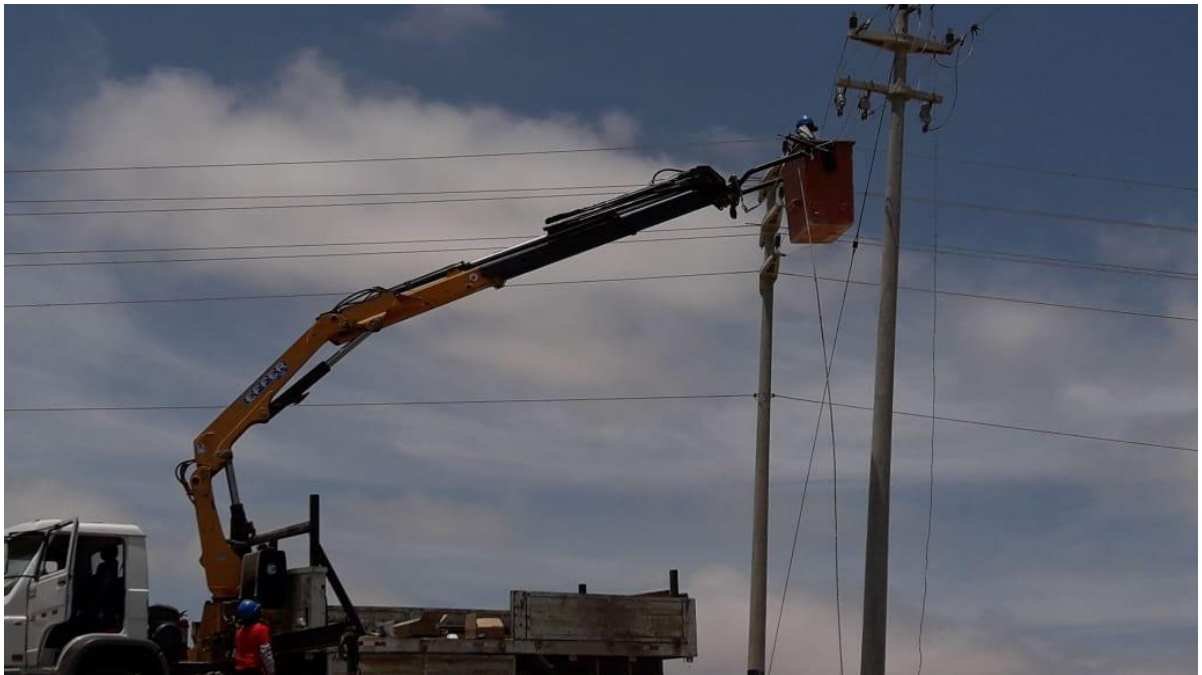
## **B) Realización del trabajo**

- Se procede a realizar limpieza de todos los elementos que forman parte de dicha estructura.
- Se aplica silicona dieléctrica en los seccionadores ubicados en las estructuras de media tensión del punto de diseño (seccionadores nuevos), así como de los ubicados en el PMI.
- Se reponen los portafusibles haciendo uso de la pértiga y los guantes dieléctricos.
- El servicio queda conforme.

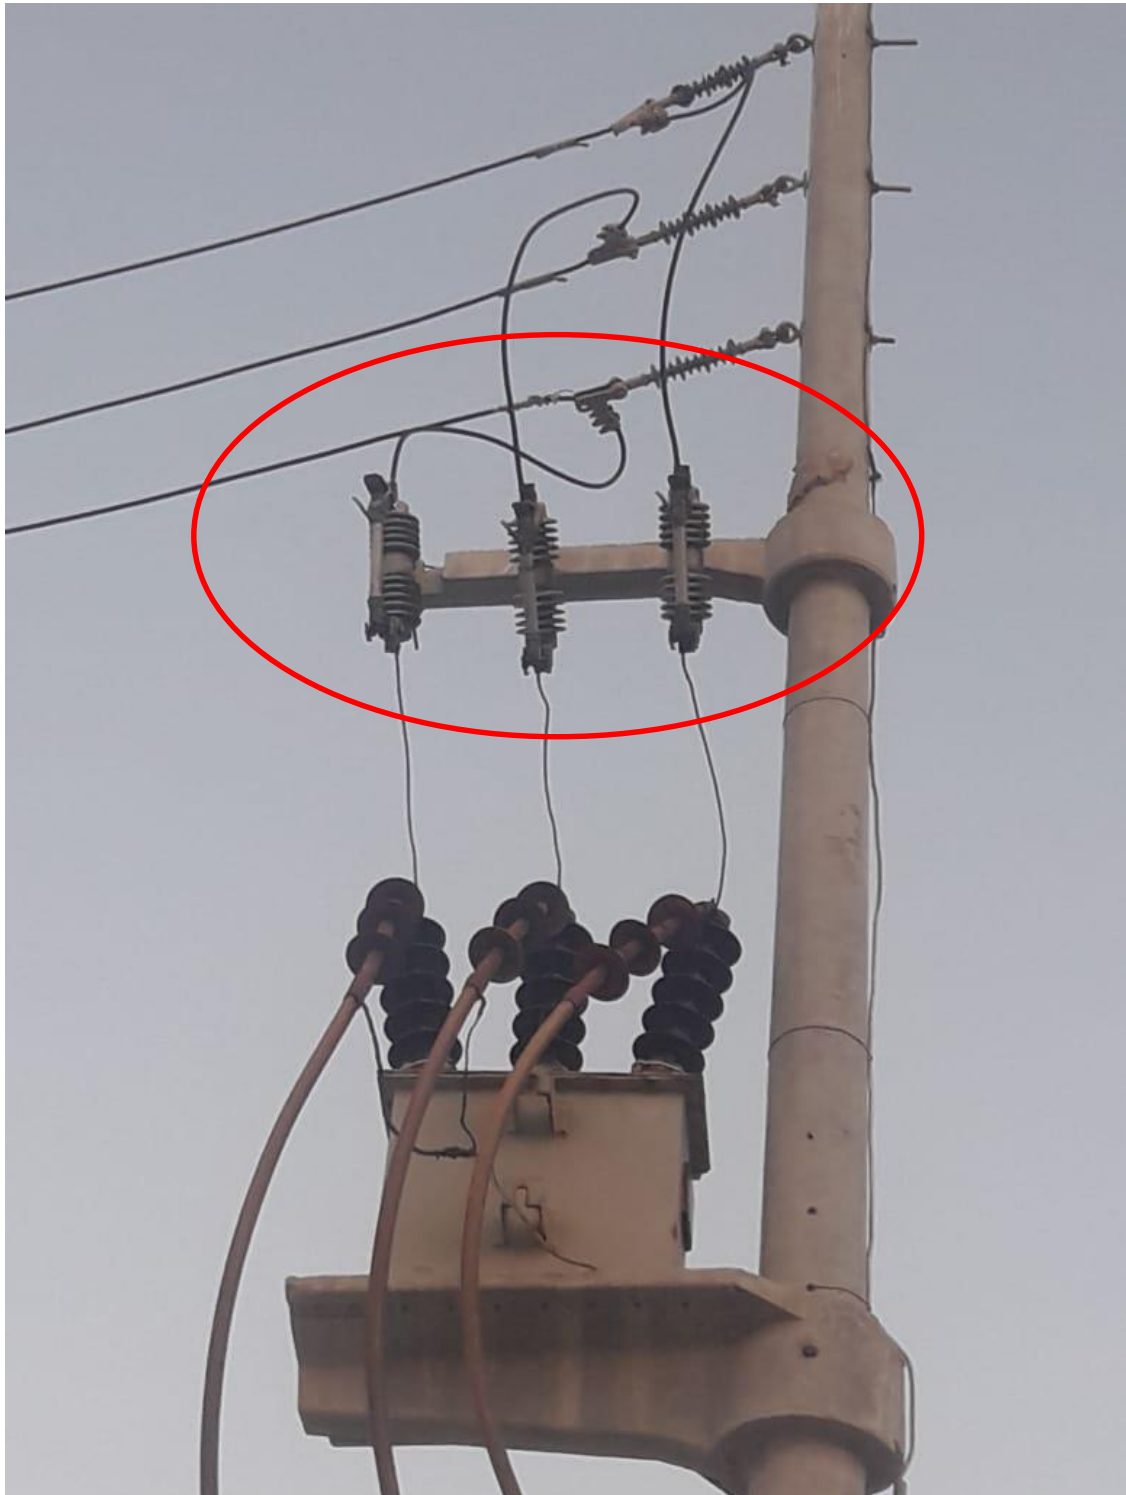
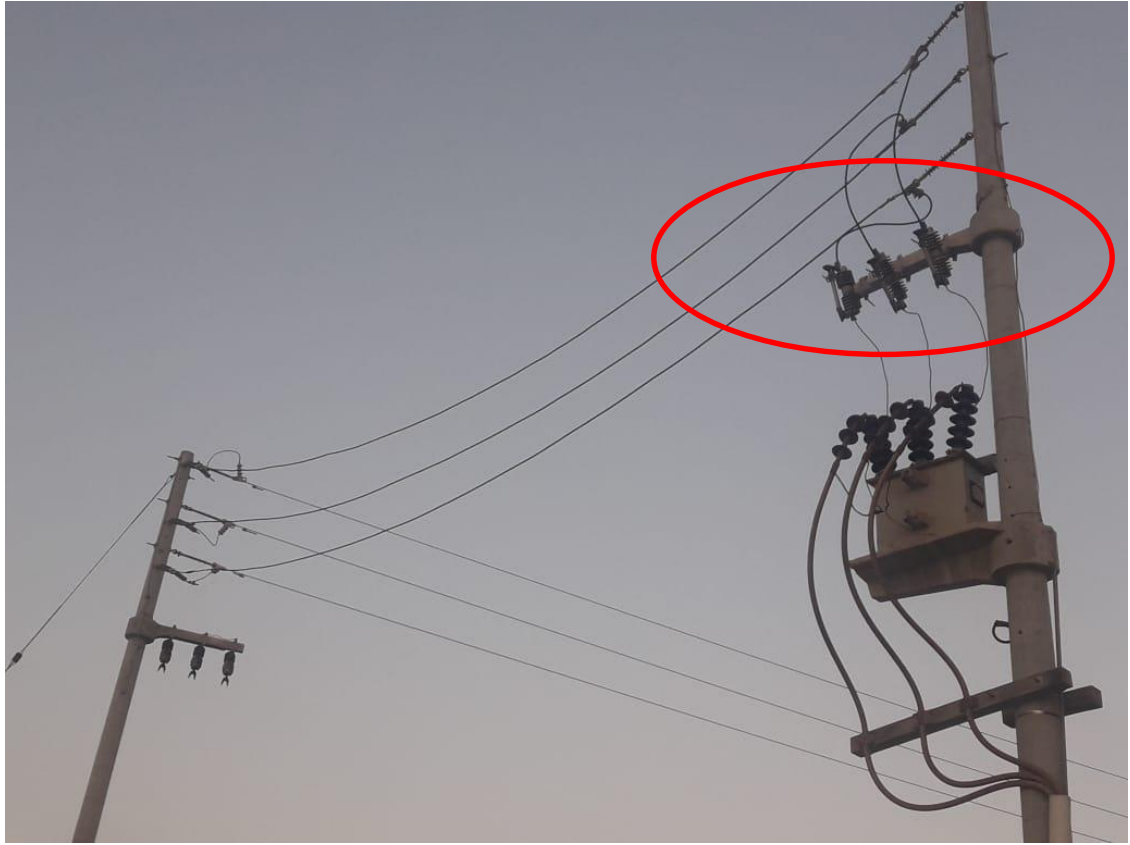
**Cambio de seccionadores en PMI debido a que presentan óxido**

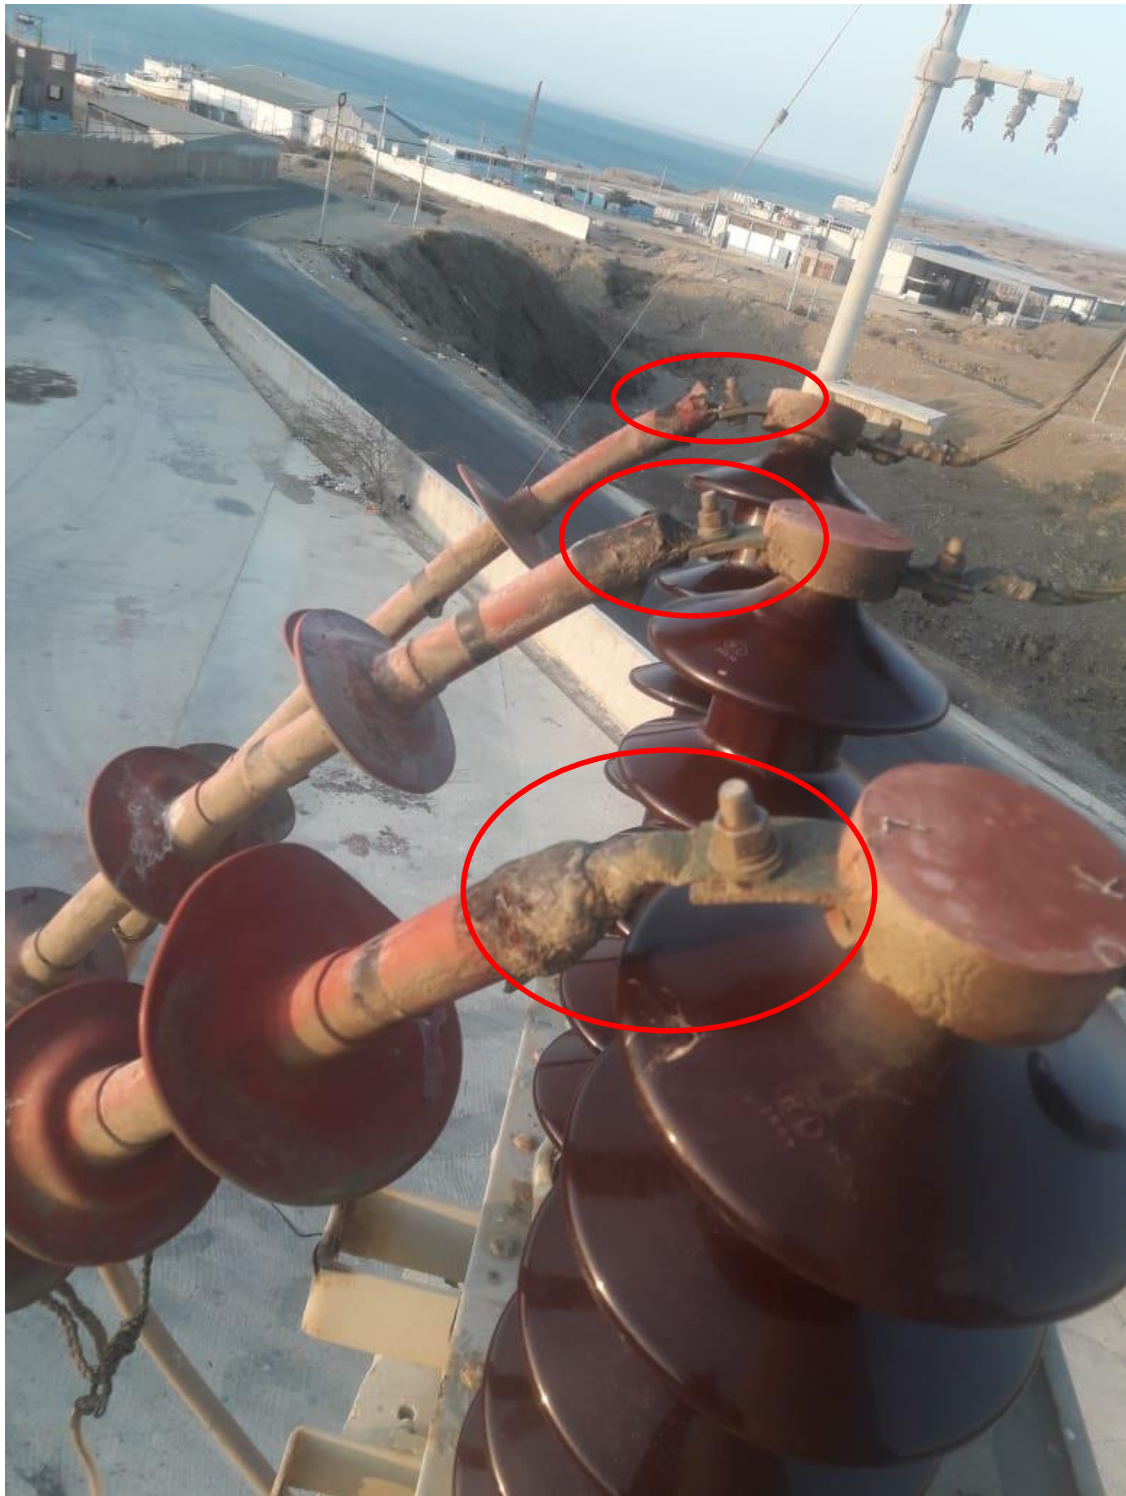
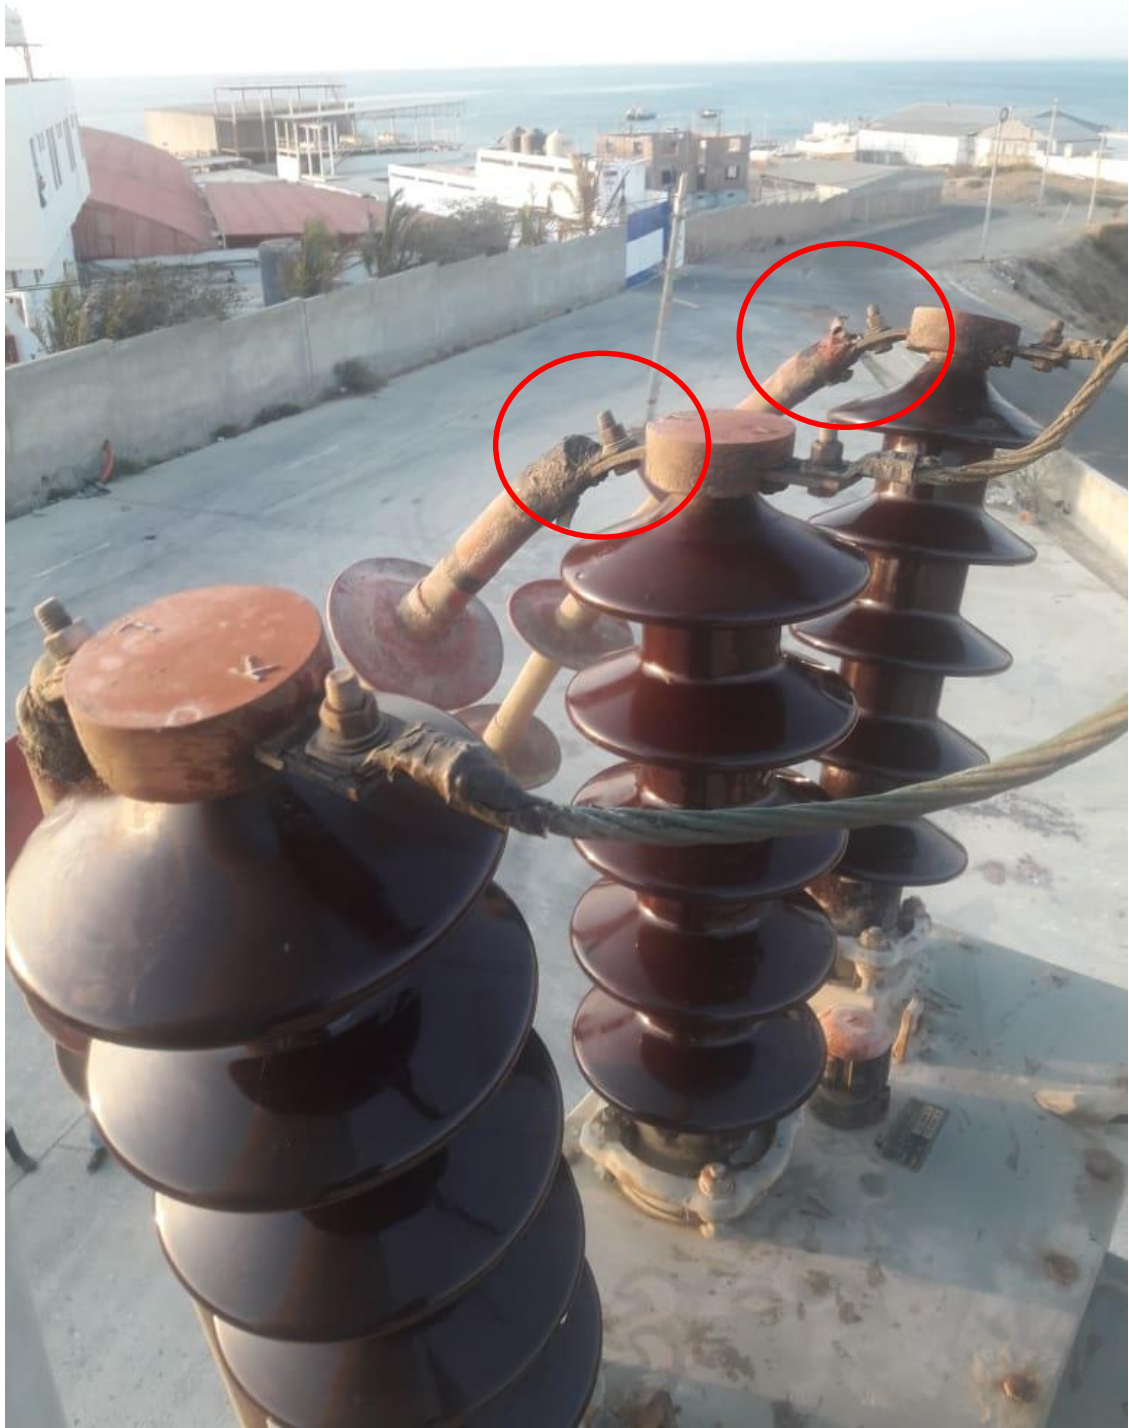
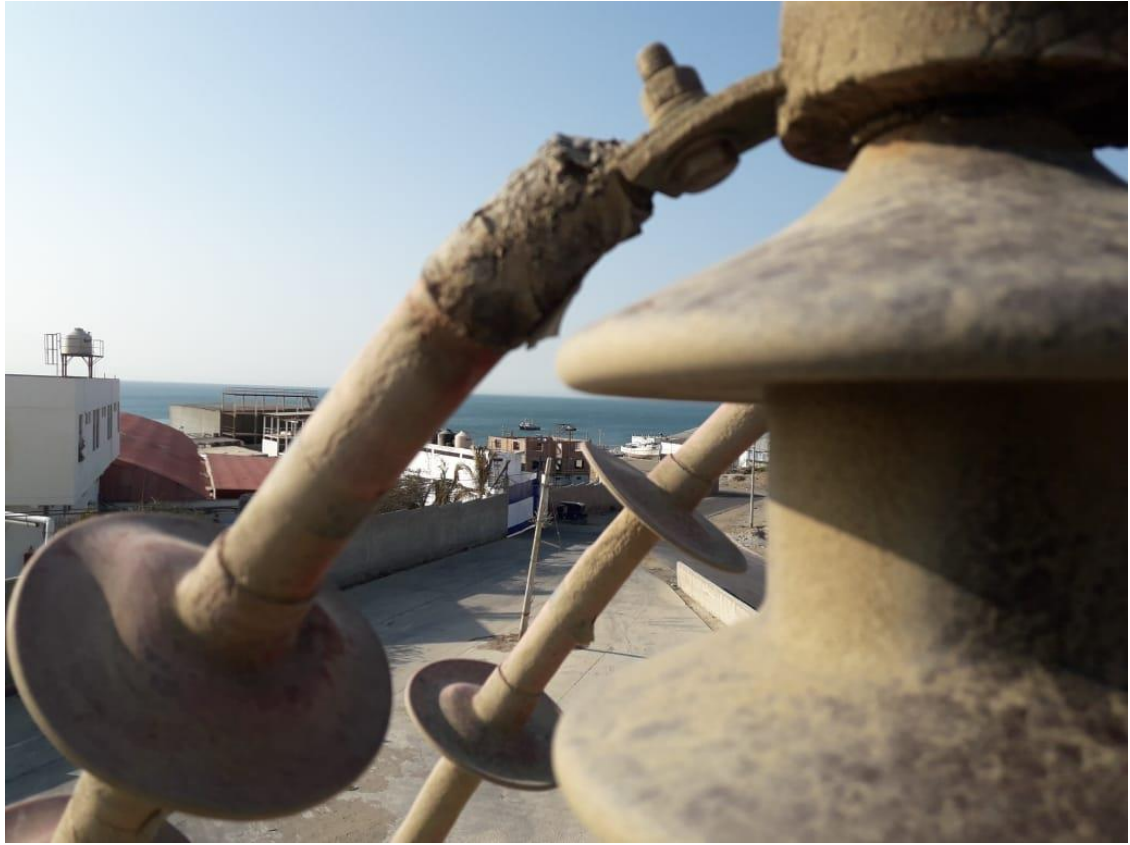
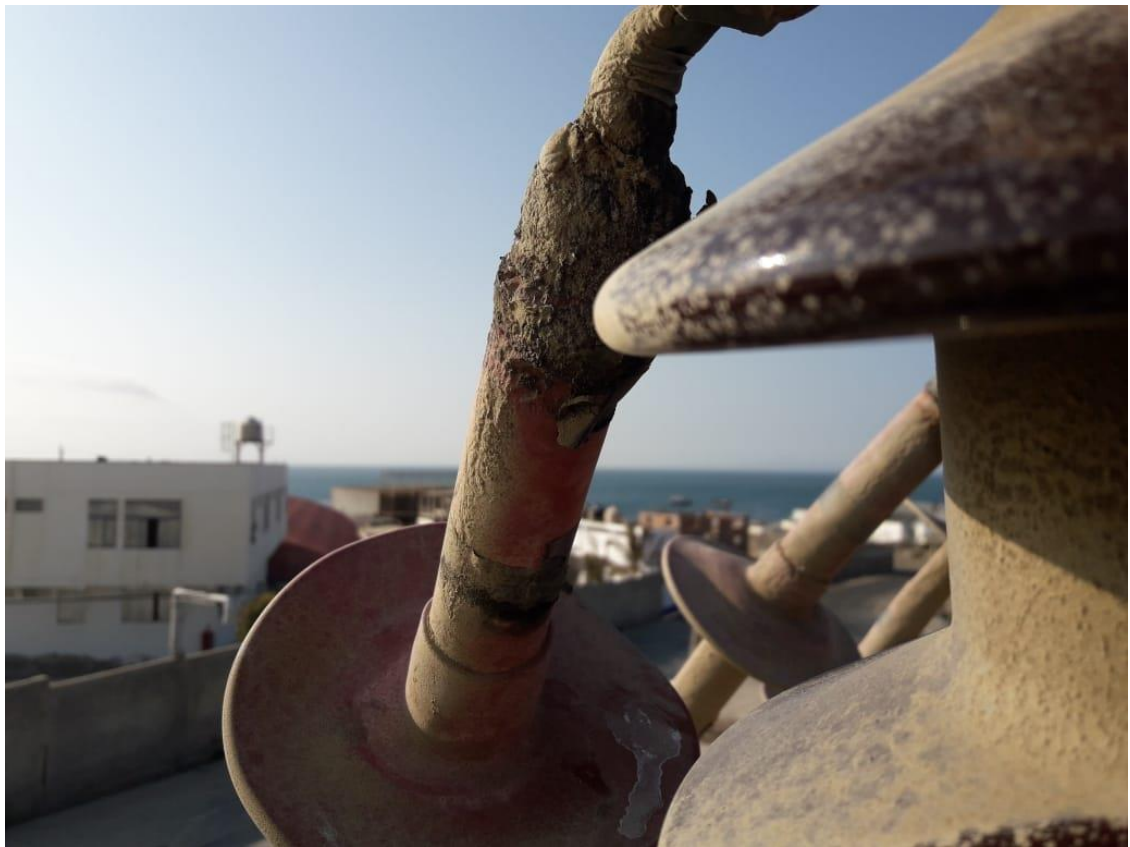
## Cambio de terminaciones de conductor subterráneo

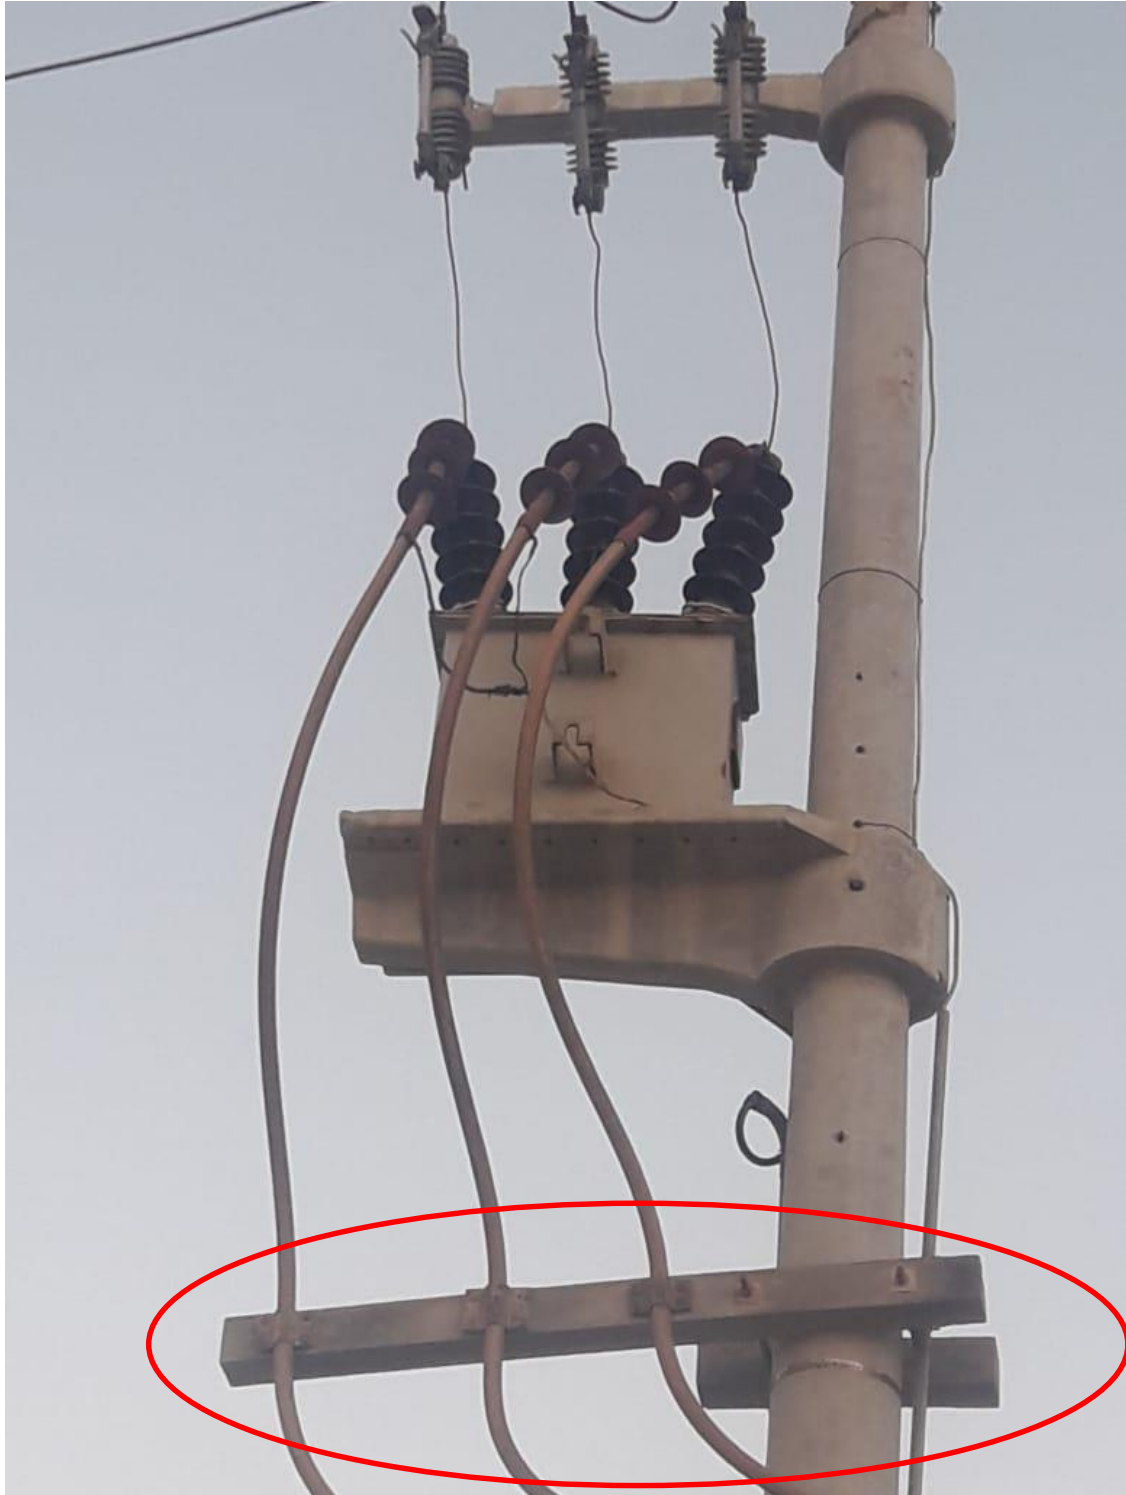
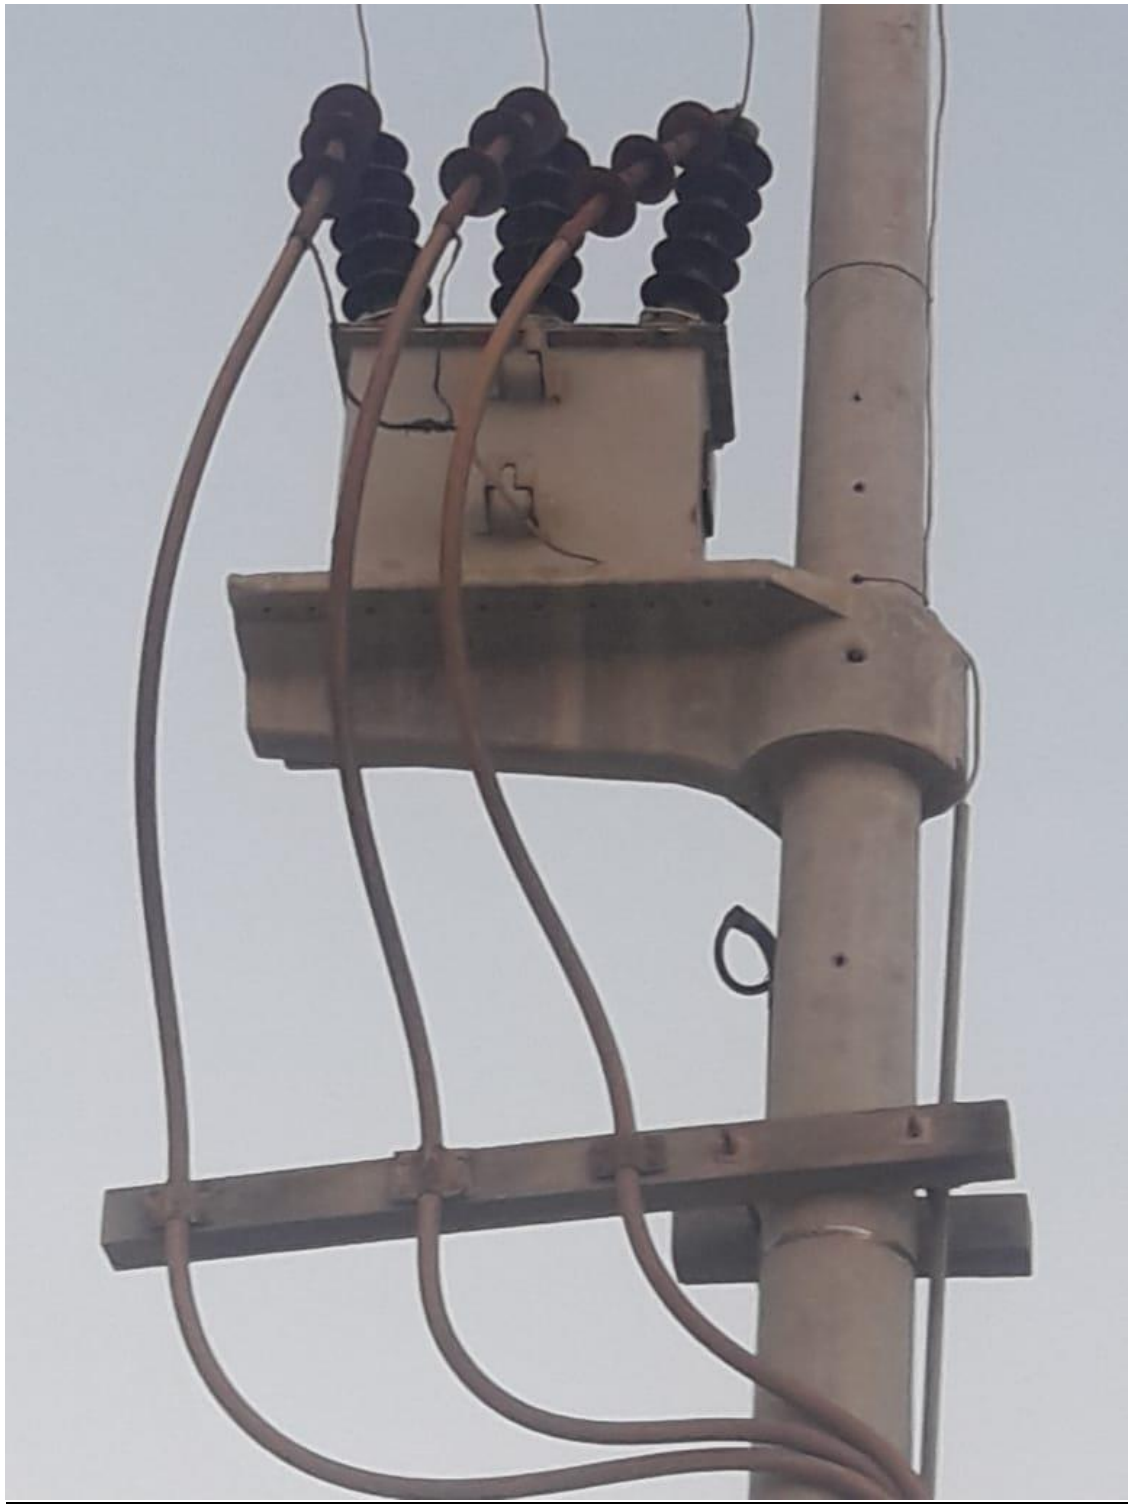
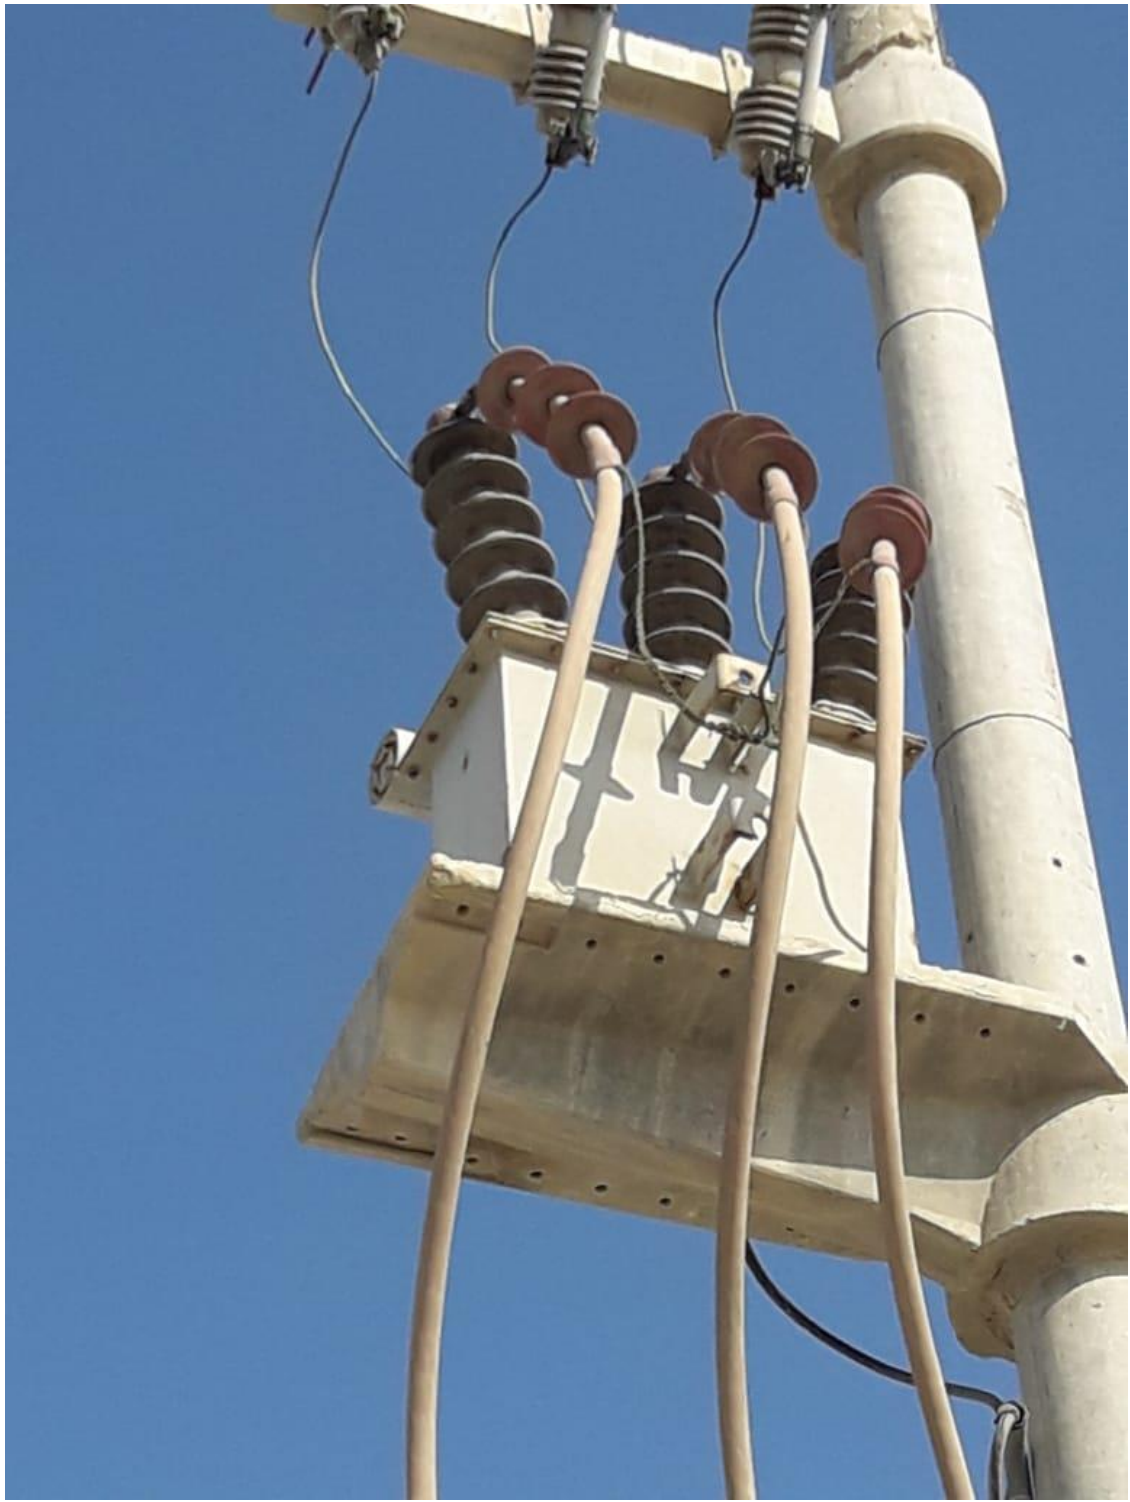
Esto con la finalidad de disminuir el esfuerzo al que están sometidas las 03 terminaciones y evitar que el desgaste acelerado en la conexión a los seccionadores.

## Reubicación de cruceta de madera
