INFORME DE INSPECCIÓN
DESALINIZADORA DE AGUA DE MAR POR ÓSMOSIS INVERSA
SWRO 600K
OCEANO SEAFOOD – PLANTA ALTAIR
GINO UCCELLI

Paita, 30 de julio de 2019.

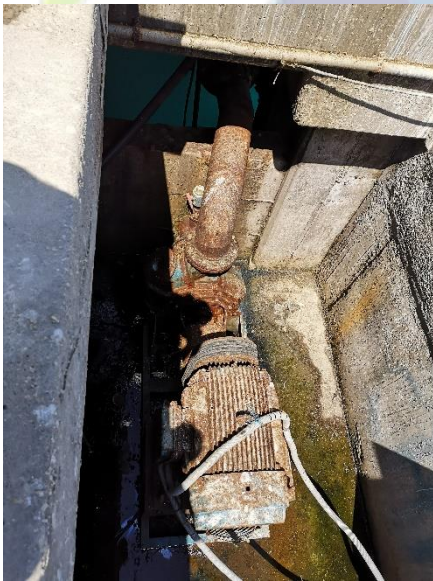
El agua de mar es captada y enviada a los tanques de agua cruda por una bomba centrífuga de acople abierto, con motor de 70 HP de potencia. Debido a la corrosión y a la falta de mantenimiento del equipo, resulta imposible visualizar la placa de identificación de esta. De acuerdo con las observaciones de los operadores, la bomba llena desde 1/4" hasta 3/4" de la capacidad total de la cisterna de alimentación (se estima un volumen de 120 m³) en aproximadamente 8 minutos, por lo que el caudal de operación de la bomba es de 900 m³/h aproximadamente. La planta requiere de aproximadamente 60 m³/h de agua de alimentación, por lo que la bomba debe activarse cada 2 horas aproximadamente, dando un tiempo estimado de servicio diario de 96 minutos.

Seleccionar una bomba dosificadora para el suministro de cloro en la línea de alimentación.
Evaluar las condiciones de operación de la bomba de captación de agua de mar.

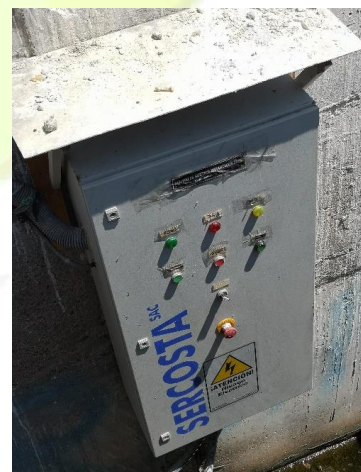
La bomba descarga a través de una tubería de 10" en una cisterna de 240 m³ de capacidad total, la cual tiene como función almacenar el agua cruda que alimentará la Planta Desalinizadora. Luego de realizarse el llenado de la cisterna, se añade una dosis de hipoclorito de calcio diluido para control

microbiológico y evitar el crecimiento de algas, limo y materia orgánica en la cisterna de alimentación.

La dosificación de químicos se realiza de forma manual, lo cual representa un riesgo para el operador debido a la manipulación de químicos peligrosos constantemente.

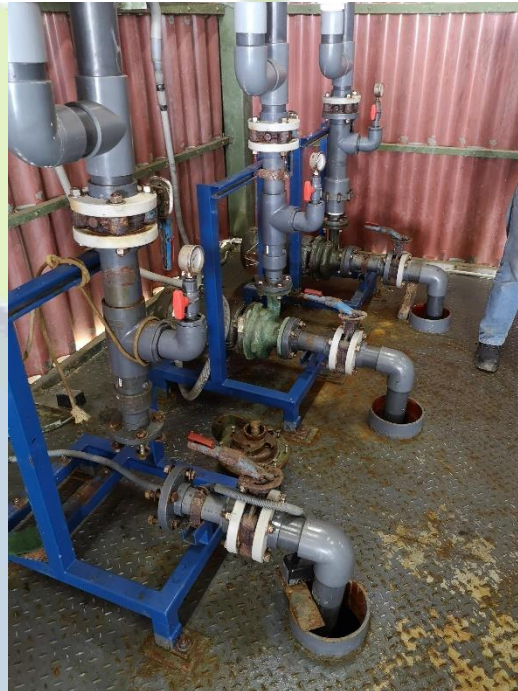
El skid de alimentación está compuesto por tres bombas centrífugas (una por cada tren) de acople cerrado del fabricante Ampco Pumps, modelo ZC2 2 ½" x 2", esto de acuerdo con lo que se puede observar en la placa, la cual está bastante corroída, ya que en la información técnica suministrada por el fabricante no se encuentra el modelo específico. La bomba está fabricada en una aleación especial resistente a la corrosión (Nickel Aluminun Bronze) por lo que las carcasas se encuentran en buen estado.

Las bombas operan de forma automática gracias a un transmisor de nivel envía una señal al PLC y permite arrancar las bombas cuando hay nivel de operación, y cuando hay bajo nivel envía una señal para detener la bomba y evitar que trabaje en vacío, impidiendo cavitación y daños en los equipos. Actualmente funcionan de forma adecuada.

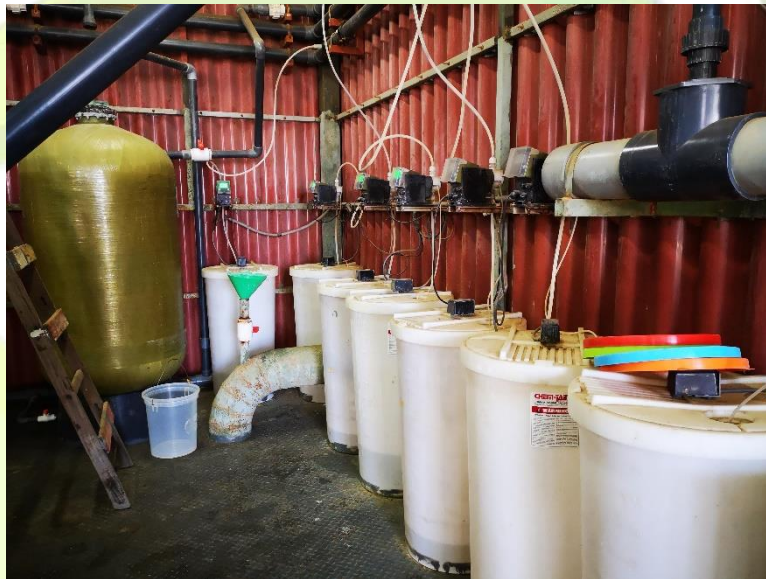
Cada tren cuenta con dos (2) bombas dosificadoras del fabricante GRUNDFOS, modelo DDC 9-7, las cuales dosifican las siguientes soluciones químicas:

- Metabisulfito de sodio en la alimentación (para neutralización del cloro residual).
- Antiescalante para membranas (evita incrustación de compuestos inorgánicos).

Además, se encuentra instalada una bomba dosificadora para la dosificación de hipoclorito de sodio en el permeado, para proteger microbiológicamente el tanque de agua permeada.

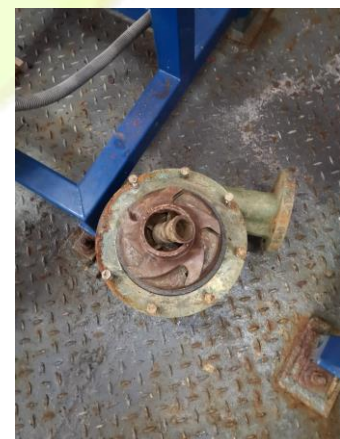
Las bombas succionan agua de la cisterna de agua de mar mediante una tubería con una válvula check en el fondo que evitan que pierdan la ceba, a esta válvula se le debe realizar mantenimiento preventivo o sustitución en el caso de daño de la empaquetadura.

Una de las bombas se encuentra desmantelada y fuera de servicio, por lo que se debe realizar un chequeo de esta para sustituir las partes averiadas y ponerla en servicio nuevamente.

Las válvulas de bloqueo en succión y descarga, tornillería, soportería y algunos manómetros requieren sustitución debido al deterioro por corrosión.

Se debe realizar sustitución de sello mecánico y mantenimiento completo al motor (sustitución de rodamientos, megado, pintado)

Mantenimiento de válvula check de pie.
Mantenimiento de bomba de alimentación del tren 1.
Revisión general y sustitución de sello mecánico de bombas.
Mantenimiento de motores.
Sustitución de válvulas mariposa de bloqueo oxidadas.
Sustitución de manómetros averiados.
Revisión general de válvulas check y de bola.

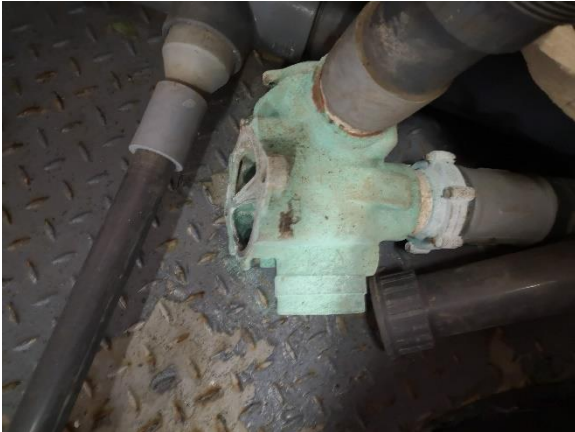
Debido a los materiales de fabricación de la válvula Fleck, no es recomendada para agua de mar debido a que sus internos son metálicos, por lo que se corroen fácilmente y las válvulas dejan de funcionar. Uno de los filtros está deshabilitado precisamente por este problema, y las demás válvulas también deben presentar problemas de corrosión similares, por lo que la filtración no es muy eficiente. Esto trae como consecuencia un paso de sólidos de mayor tamaño al equipo de Ósmosis Inversa, causando taponamiento mas frecuente de los filtros de cartucho y ensuciamiento prematuro de las membranas de ósmosis inversa lo que se traduce en mayor gasto en filtros de cartucho, necesidad de limpiezas químicas y su respectivo gasto en químicos, así como paradas no programadas y disminución en la producción diaria.

Para evitar el problema operativo causado por las válvulas Fleck, se sugiere cambiar la filosofía de operación de los filtros a "Manual", esto se logra instalando un manifold de válvulas frontal, estas válvulas serian de PVC, con lo que se eliminaría el problema de corrosión.

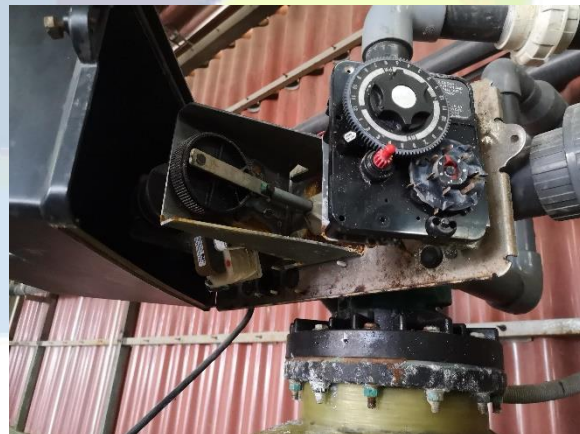
El material filtrante también está "fouleado", el mismo tiene un tiempo de vida útil estimado de 3 a 5 años con una buena operación, en este caso ya acumula 7 años de operación y con fallas evidentes en el mantenimiento, por lo que debe ser sustituido inmediatamente. De todas maneras, antes de realizar la sustitución del material filtrante, se debe realizar una prueba SDI para confirmar la baja o nula efectividad de filtración del lecho.

Medición de Índice SDI.
Desincorporación de válvulas Fleck.
Instalación de manifold lateral de válvulas manuales.
Sustitución de material filtrante por Turbidex (Zeolita).
Instalación de manómetros aguas arriba y aguas debajo de filtros.
Evaluación de rendimiento de los filtros.

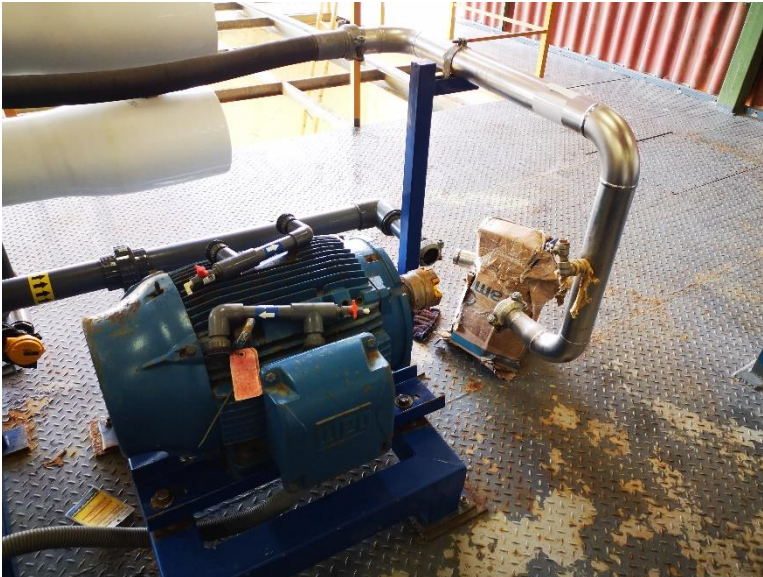
Actualmente solo se encuentran operativos dos de los tres trenes, debido a las fallas presentadas por la válvula Fleck del filtro multimedia de uno de los trenes, lo que luego llevó a la canibalización del mismo para mantener operativos a los dos trenes restantes.

De acuerdo con la información suministrada por los operadores de la planta, en febrero del presente año se realizó un cambio de membranas a los dos trenes operativos, instalando en uno

de los trenes solo membranas Lewabrane RO S400HF, y en otro una combinación de Lewabrane y HyF. No se cuenta con una simulación que permita corroborar cual es la expectativa de producción de estas membranas. Además, la instalación de las membranas nuevas no solucionó el problema de fondo que es la caída en la producción de la planta, y el desbalance que se observa en la descarga de la bomba de alta presión (1000 psi en vez de los 657 psi que debería producir por diseño) y en la salida de alta presión de la turbina (500 psi vs. los 940 psi que debería producir por diseño). Esta condición se dio en los tres trenes, por lo que la solución que se aplique para uno, debe aplicarse para todos.

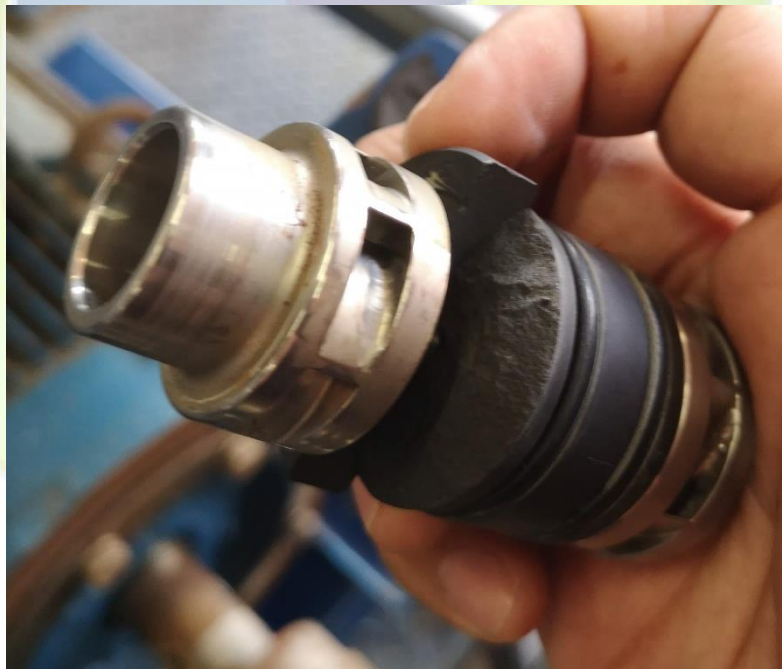
Luego los operadores revisaron las turbinas y confirmaron que el center bearing está partido, el rotor y el difusor presentan desgaste, por lo que estas piezas deben sustituirse para lograr el balance hidráulico de diseño y producir la capacidad de agua adecuada.

Sustitución de internos de la turbina recuperadora de energía FEDCO HPB-20.

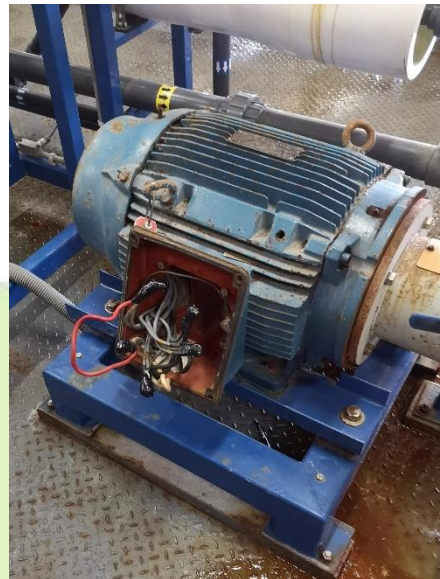
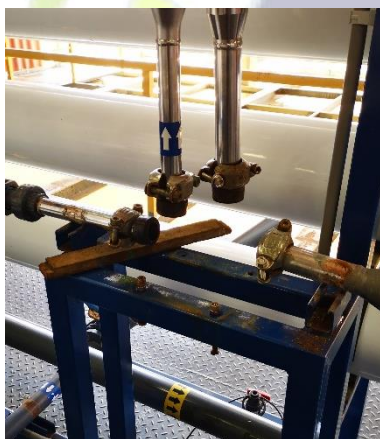
El motor de la bomba de alta presión (WEG, 50 HP 440VAC 3 PH) presenta calentamiento excesivo, lo cual provoca una falla en el variador de frecuencia, Causando la parada por falla de la planta. Para solventar temporalmente, los técnicos cambiaron el voltaje de salida del variador de 440VAC a 380VAC, lo cual es una práctica insegura y pone en riesgo la vida útil del motor. Para resolver esta falla, se debe realizar mantenimiento correctivo al motor (cambio de rodamientos, megado, y posiblemente rebobinado) para evitar el sobreconsumo y aumento de temperatura. También se debe hacer la revisión de la placa de potencia de los variadores de frecuencia PowerFlex400, debido a la falta de mantenimiento y al ambiente marino agresivo, algunos componentes de la tarjeta electrónica pueden haberse dañado, causando un aumento en la temperatura que dispara las protecciones del variador.

Mantenimiento de motor eléctrico de bomba de alta presión (offsite)
