INFORME DE REQUERIMIENTO PARA SERVICIO DE MANTENIMIENTO CORRECTIVO EN LA PTARI

INFORME Nº: 039-2023

CLIENTE: OSF – OCEANO SEAFOOD S.A.

REFERENCIA: MANTENIMIENTO BOMBA CENTRIFUGA

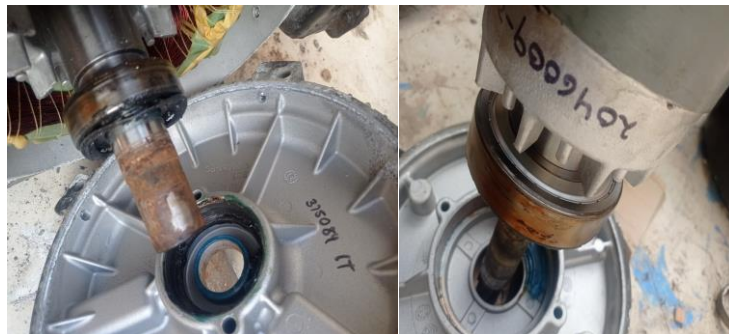
El día viernes 19/05/23 el operador de turno reporto una fuga de agua por la parte del sello mecánico de la bomba centrifuga.

Figure 1 rodamientos con desgaste

Conforme lo observado se recomienda realizar el cambio de sello mecánico y (2) rodamientos.

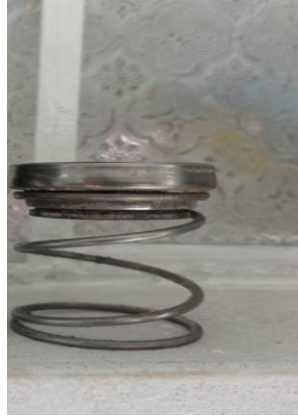
Figure 2 Sello mecánico reseco

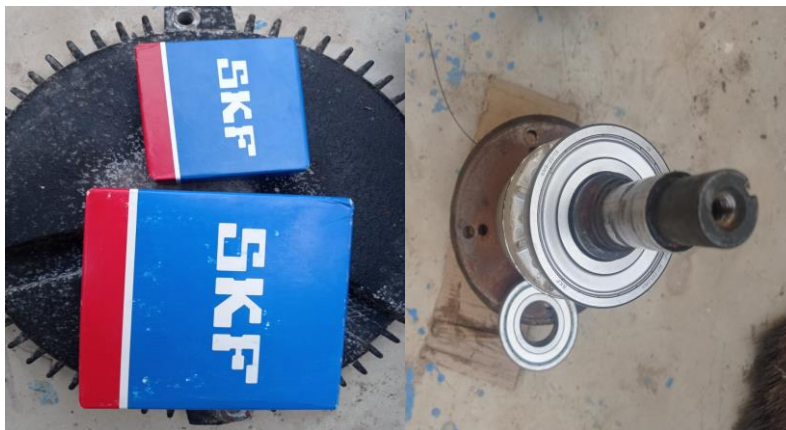
Figure 3 Rodamientos SKF

1. Cambio de rodamientos.

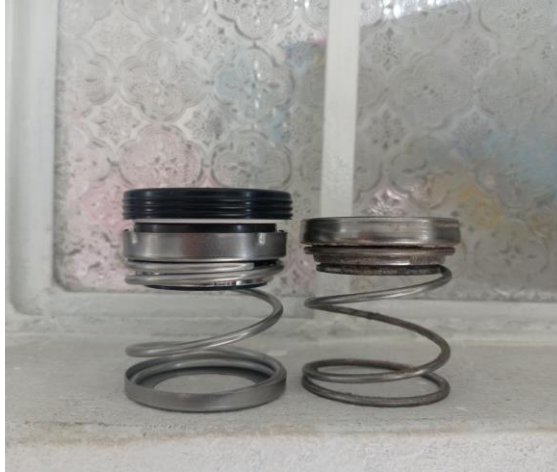
Figure 4 Sello mecánico nuevo y antiguo

2. Cambio de sello mecánico.
