INFORME TECNICO

SEÑORES: PLANTA OCEANO ALTAIR-COINREFRI

ASUNTO: INFORME TECNICO DE REPARACION Y MANTENIMIENTO DE COMPRESOR KA12.5.

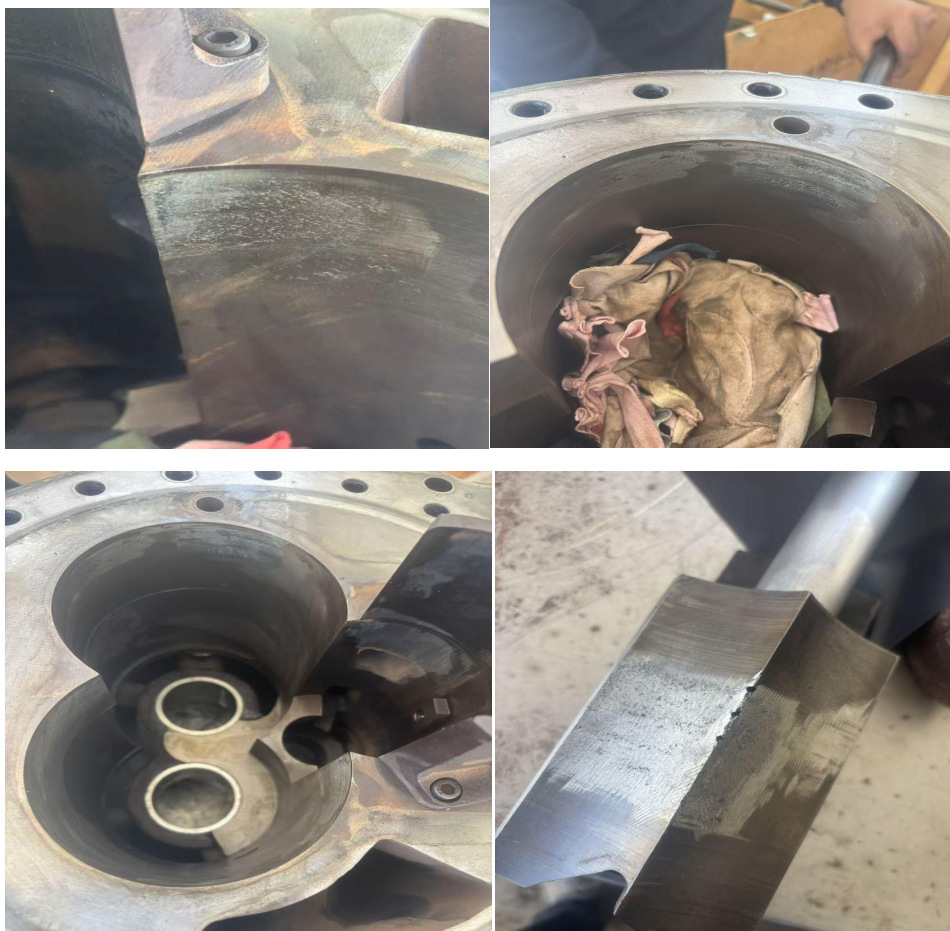
9. El desgaste en la sección intermedia del cuerpo de la máquina, la válvula de corredera y el rotor se debió a la expansión instantánea del amoníaco líquido al entrar. Los puntos de desgaste endurecidos se eliminaron in situ con una amoladora angular.

Tras sustituir las piezas del cabezal de compresor y rectificar los puntos altos endurecidos del cuerpo, ahora ha vuelto a funcionar con normalidad. La carga de deslizamiento se puede aumentar o disminuir con suavidad, y no se producen ruidos inesperados durante el funcionamiento.

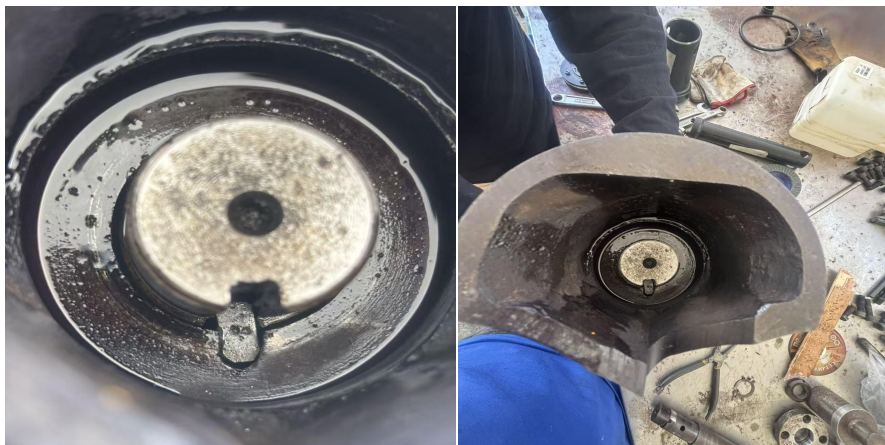
10. Cuando se desarmó y reemplazó la varilla guía, se descubrió que no había ninguna llave de posicionamiento. Ahora se lo agregamos.
