ACTA DE CONFORMIDAD – 260225

La empresa **ASAP CONSULTING GROUP S.A.C** hace entrega de la presente **ACTA DE CONFORMIDAD** por el “**INSPECCIÓN Y LIMPIEZA DE VÁLVULA SOLENOIDE EN TANQUE RECIRCULADO**” realizado en planta Callao del cliente **OCEANO SEAFOOD S.A.** ubicada en Av. Carlos Concha Nro 180, Callao 07021, Prov. Const. Del Callao – Callao.

INFORME TÉCNICO

Cliente:	Oceano Seafood S.A.	Solicitante:	Carlos Marengo.
Asunto:	Inspección y limpieza de solenoide y filtro.	Lugar:	Tanque recirculado - Sala de máquinas.
Fecha / Hora:	24/03/2026	N° OS/OC:	OS-0206-17-26-11
Persona vista:	Tec. William Bulnes.	Visitante:	Tec. Edwin Odar.

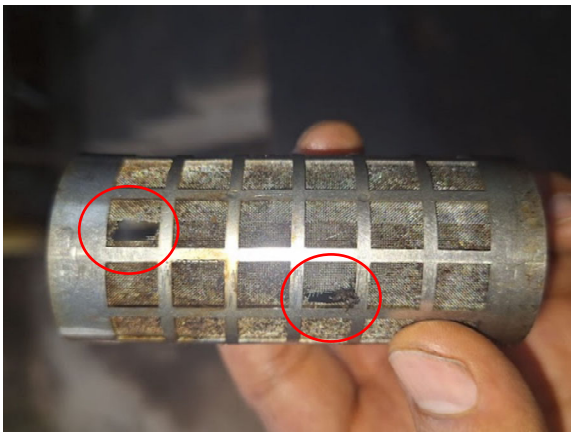
- 4.01 Se purga amoniaco de línea de inyección.
- 4.02 Se desmonta filtro de malla, observando que este se encuentra dañado en dos puntos, dando lugar a que el fluido pase sin filtro ante partículas e impurezas del sistema, estan pasan directamente hasta la solenoide y la terminan deteriorando.

Fig. 1: Roturas en filtro.

- 7.01 Se recomienda cambio de malla por una similar o de mayor calibre.
- 7.02 Se recomienda cambio de válvulas EVRA y/o adquirir el kit de reparación para reparar el teflón.
- 7.03 Se deja la válvula aislada para evitar que siga ingresando suciedad al tanque y/o válvulas proximas.

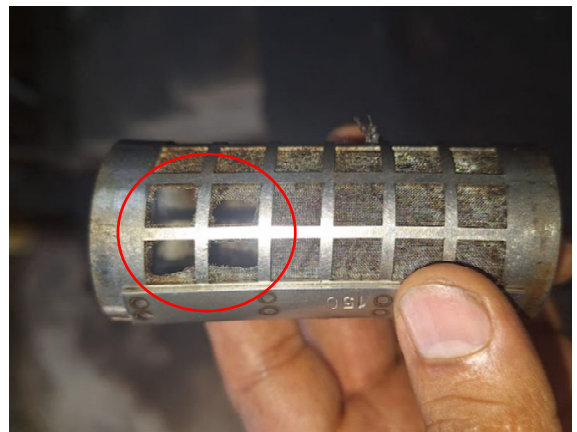
Fig. 2: Rotura principal en filtro.

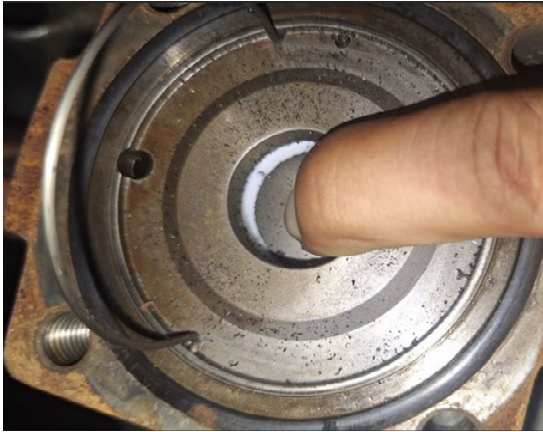
*Fig. 1: Cantidad considerable de suciedad en partes internas.*

- 6.01 La válvula presenta gran cantidad de suciedad acumulada en sus partes internas por no contar con filtro en buenas condiciones.
- 6.02 Se observa partículas incrustadas también en el asiento de la válvula de expansión así como picadura por en el cono, pero esta aún sella.
- 6.03 Se limpia y reinstala válvula pero esta igual deja pasar líquido, se recomienda el cambio de kit de reparación o cambio por válvula nueva.
- 6.04 De manera similar se recomienda el cambio de malla del cuerpo de filtro

- 4.04 Se limpia y retira suciedad de la parte interna, se limpia filtro de malla y reinstala, se retira la suciedad del teflón y limpia hasta retirar las virutas y dejar limpio el sello.

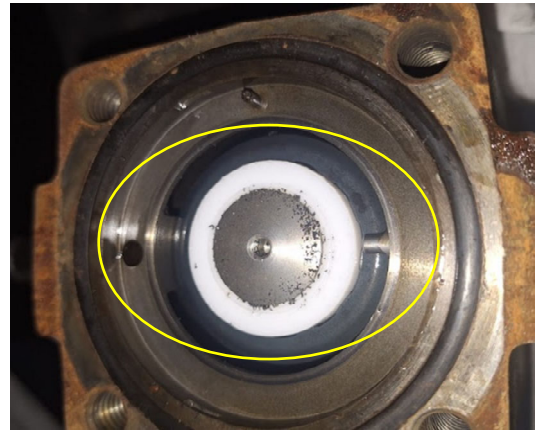
- 4.03 Se desmonta solenoide de paquete y desarma para inspeccionar piezas internas y sello de teflón. De la inspección se observó gran cantidad de suciedad en la parte interna de la válvula y partículas incrustadas en el sello de teflón, lo cual no permitiría que cierre correctamente.

*Fig. 2: Suciedad incrustada en sello de teflón.***6.00 Observaciones / Conclusiones.**
