ACTA DE CONFORMIDAD – 260226

La empresa **ASAP CONSULTING GROUP S.A.C** hace entrega de la presente **ACTA DE CONFORMIDAD** por el “**INSTALACIÓN DE SOLENOIDE BYASS PARA TANQUE RECIRCULADO**” realizado en planta Callao del cliente **OCEANO SEAFOOD S.A.** ubicada en Av. Carlos Concha Nro 180, Callao 07021, Prov. Const. Del Callao – Callao.

INFORME TÉCNICO

Cliente:	Oceano Seafood S.A.	Solicitante:	Carlos Marengo.
Asunto:	Instalación de línea bypass en tanque	Lugar:	Tanque Recirculado - Sala de máquinas.
Fecha / Hora:	miércoles, 25 de Marzo de 2026	N° OS/OC:	OS-0206-18-26-11
Persona vista:	Tec. Williams Bulnes	Visitante:	Tec. Edwin Odar.

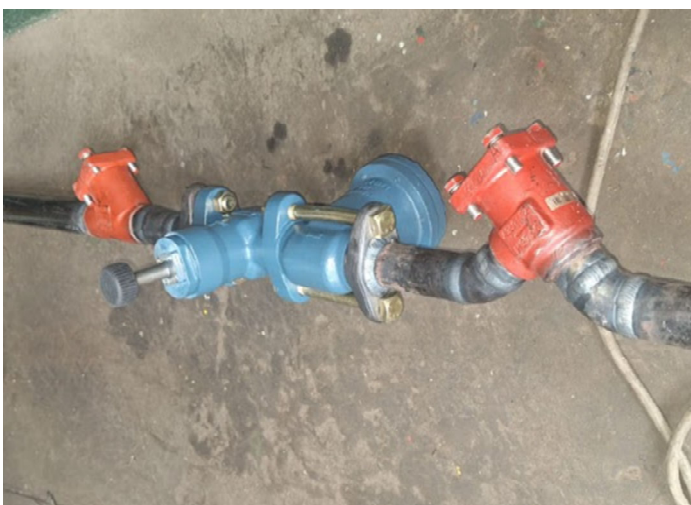
Fig. 1: Fabricación de bypass con válvulas suministradas

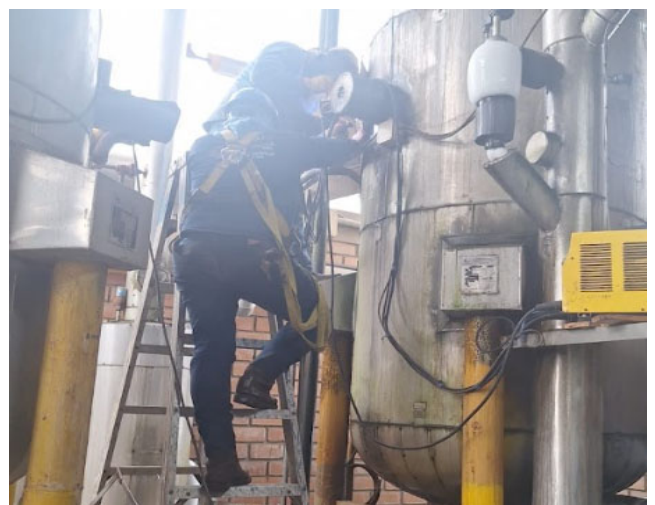
Fig. 2: Instalación de paquete nuevo en tanque.

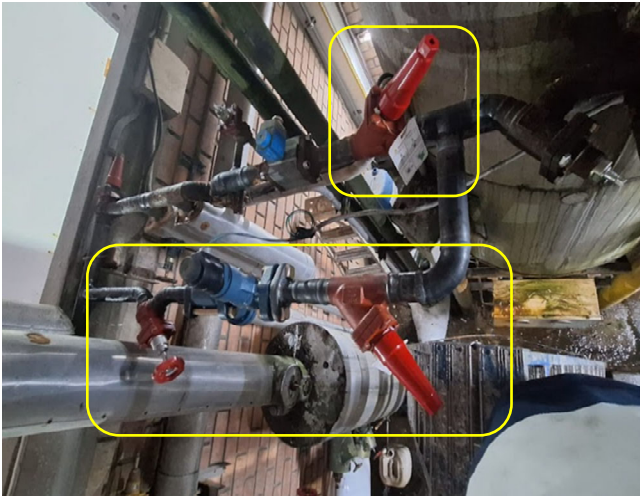
Fig. 1: Válvulas nuevas instaladas

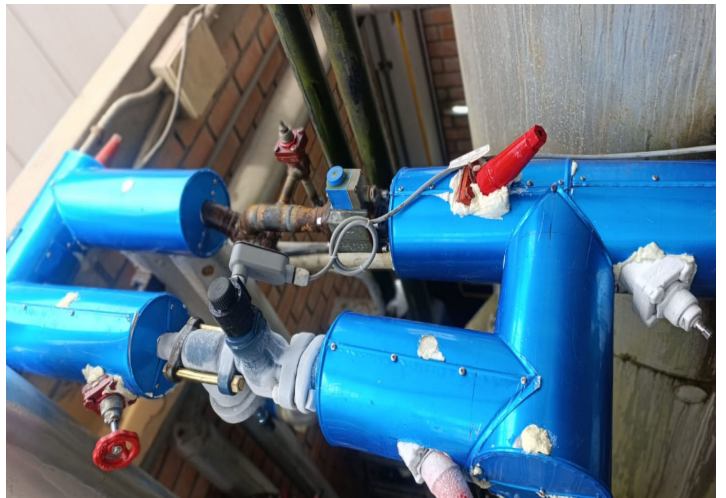
Fig. 2: Aislamiento térmico del paquete completo
