**INFORME 0665 - 2023**

**SERVICIO DE SUPERVISIÓN TÉCNICA PARA LA  
INSTALACIÓN DE TRANSFORMADOR  
ALQUILADO DE 1000KVA PARA PLANTA  
MATARANI**

**OCEANO SEAFOOD S.A.**

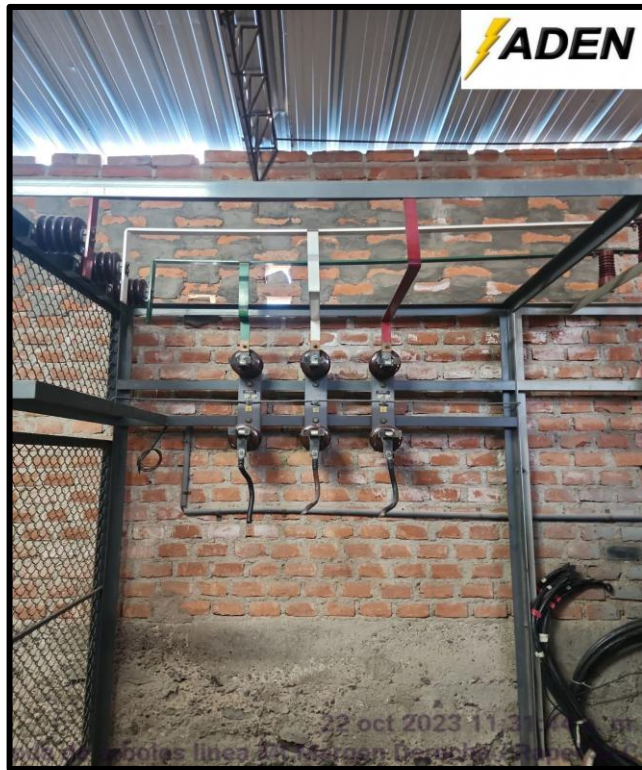
Imagen. 01. Limpieza en el área.

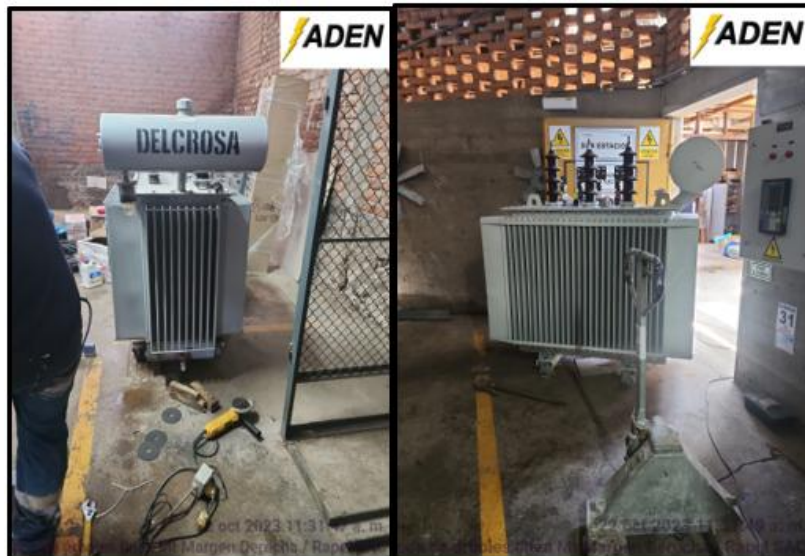
Imagen.02. Montaje de nuevo transformador.

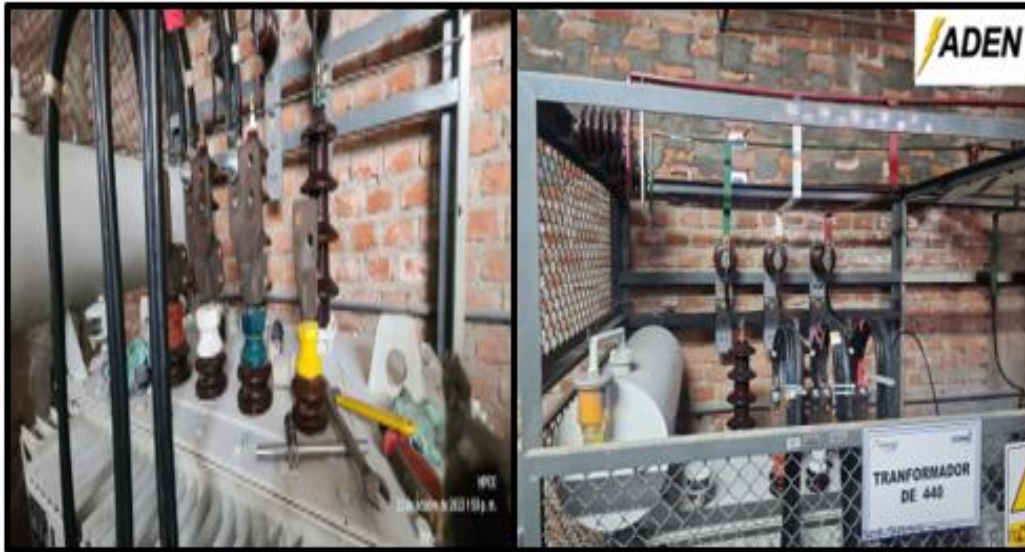
Imagen 03. Conexión de los conductores eléctricos en bornes del transformador.

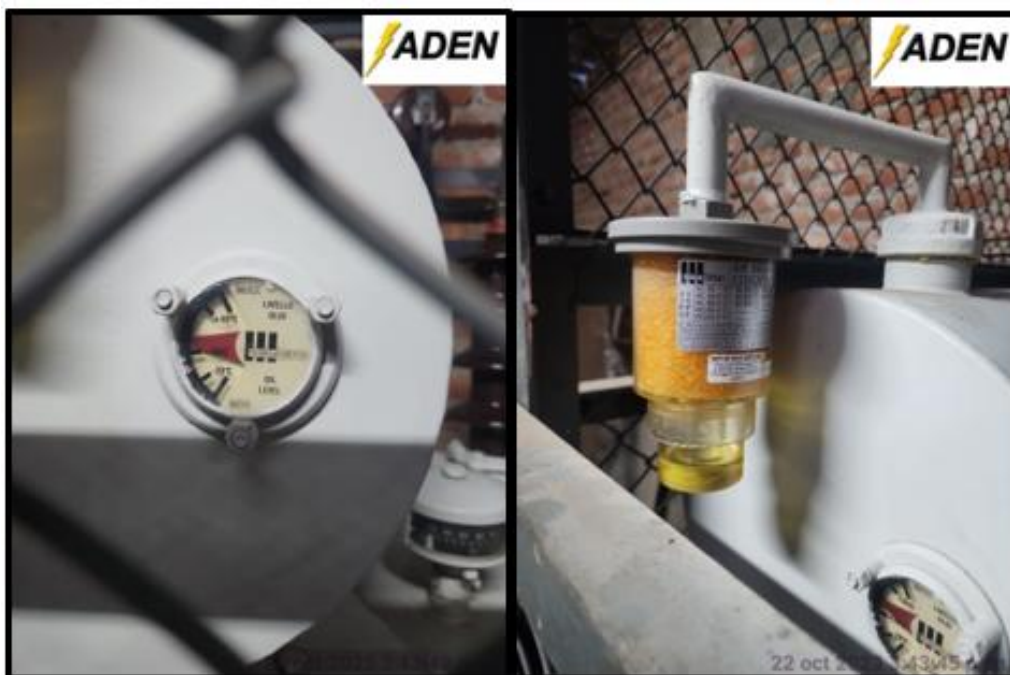
Imagen 04. Cuenta con medidor de temperatura y filtro de aceite.

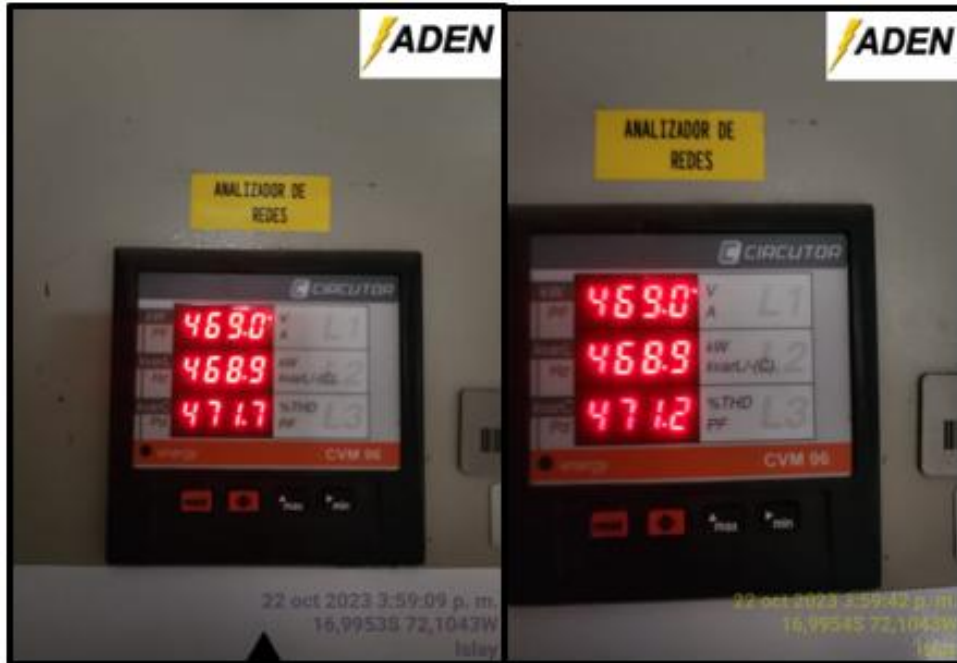
Imagen.05. Niveles de voltaje finales después del cambio de transformador.

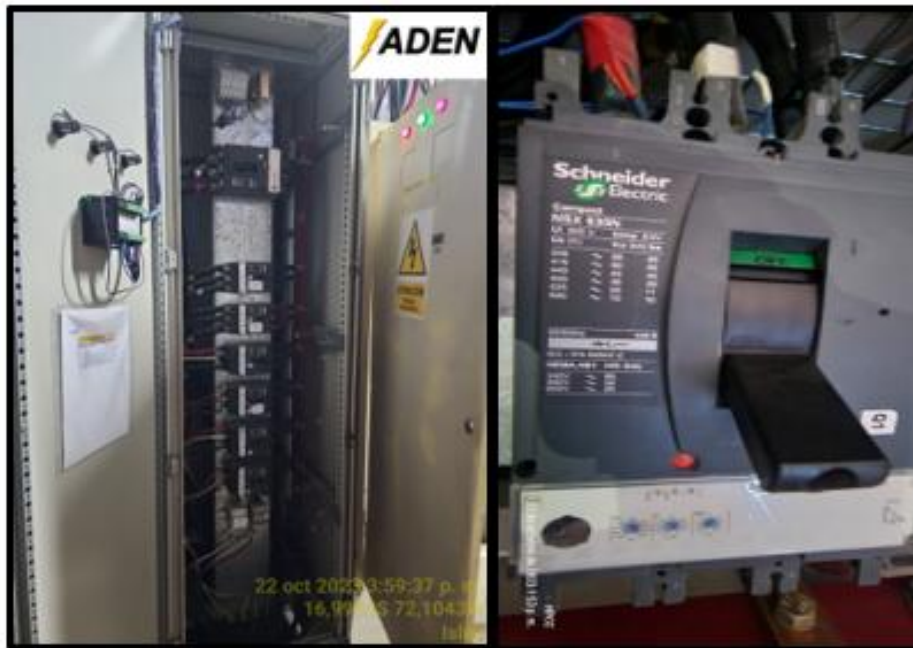
Imagen.06. Conexión de los conductores eléctricos en el tablero.

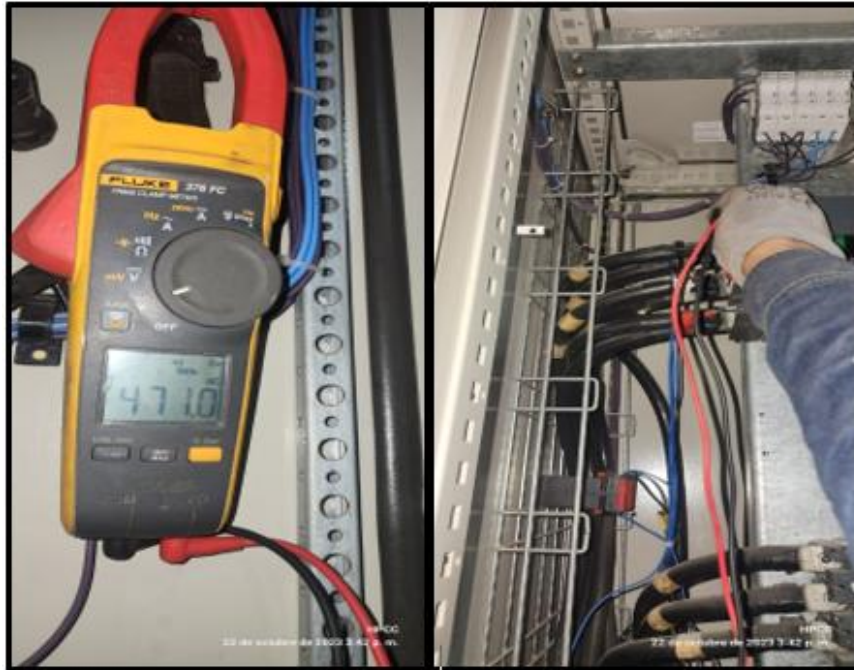
Imagen.07. voltaje final del tablero.

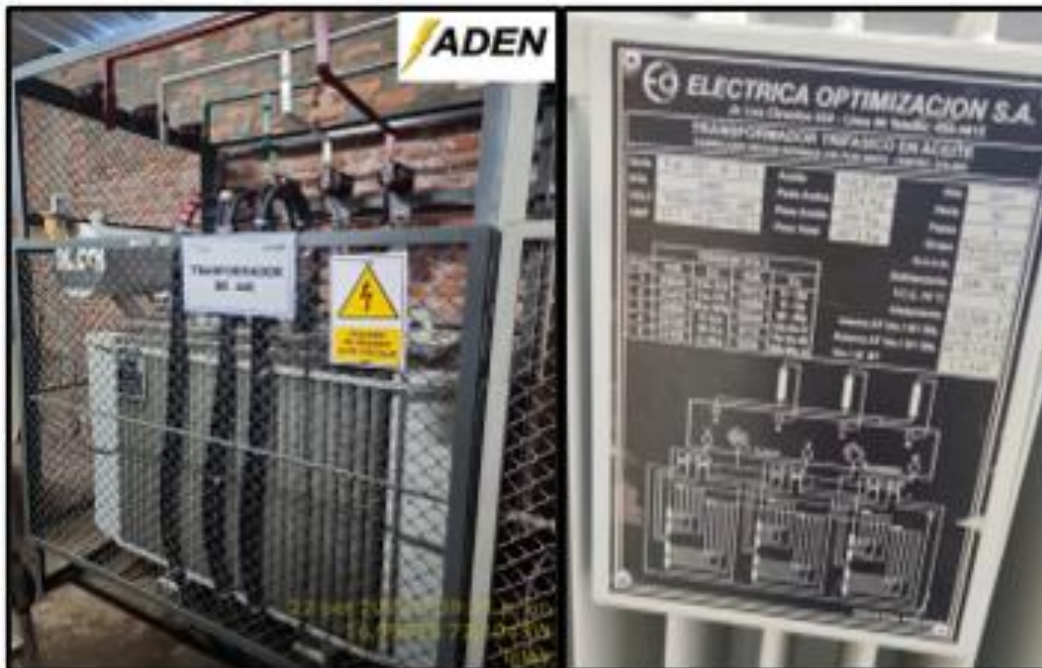
Imagen.08. Placa del transformador instalado.
