**OCEANO SEAFOOD S.A.**

ASUNTO: Informe de Trabajos realizados

REF : Enfriador de Aceite / Amoniaco

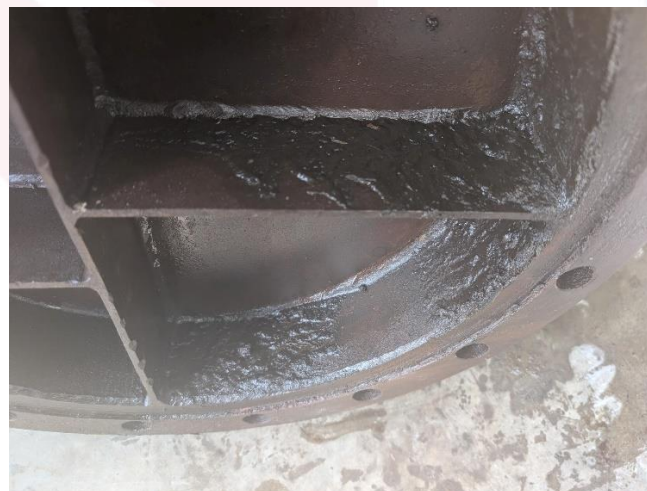
- Desmontaje de ambas tapas del enfriador. Se encontró suciedad acumulada en las tapas, las cuales se lavaron con agua caliente a presión.
- Retiro de los serpentines al interior de los tubos, en el circuito de aceite.
- Se aplicó desengrasante al interior de los tubos y a los serpentines.
- Con agua caliente a presión, se dejó bien limpio los tubos, libres de aceite.

SUCIEDAD ENCONTRADA EN LAS TAPAS

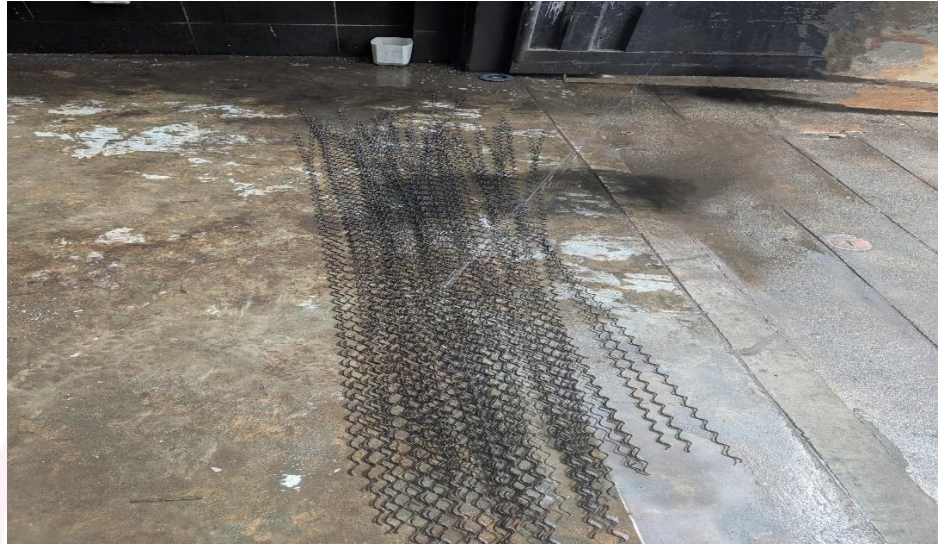
LIMPIEZA DE LOS SERPENTINES DE LOS TUBOS

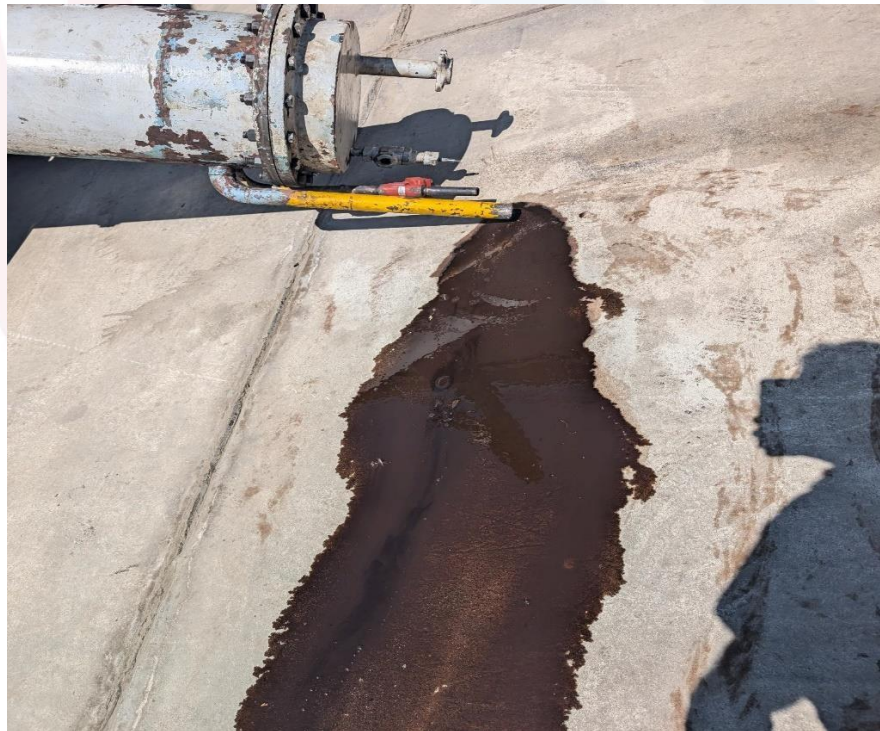
- Se encontró restos de aceite dentro de la carcasa
- Por ese aceite encontrado, se inundó toda la coraza con una solución de 1 a 5 de desengrasante con agua caliente, dejando actuar por todo 01 día.
- Con equipo de vapor, se lavó todo el circuito de la carcasa, saliendo bastante residuos de aceite

RESTOS DE ACEITE EN EL CIRCUITO DE AMONIACO

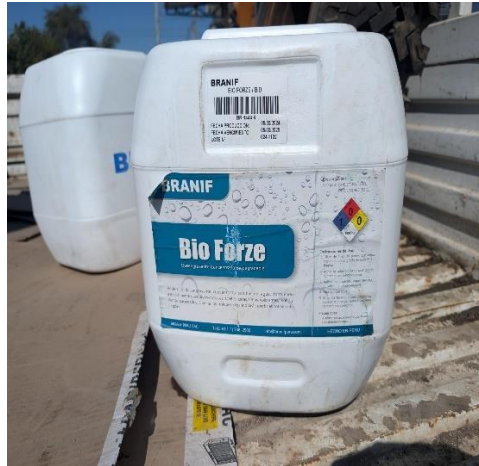
DESENGRASANTE BIO FORZE

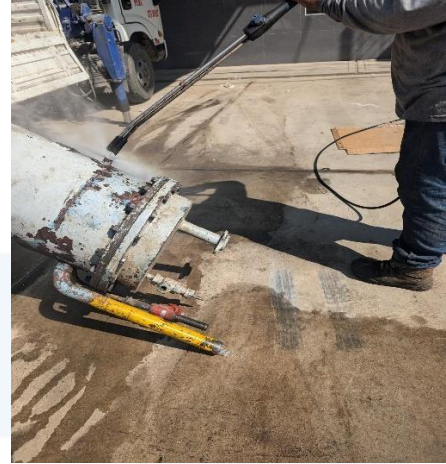
DESPUES DE LIMPIEZA, SALE LIMPI

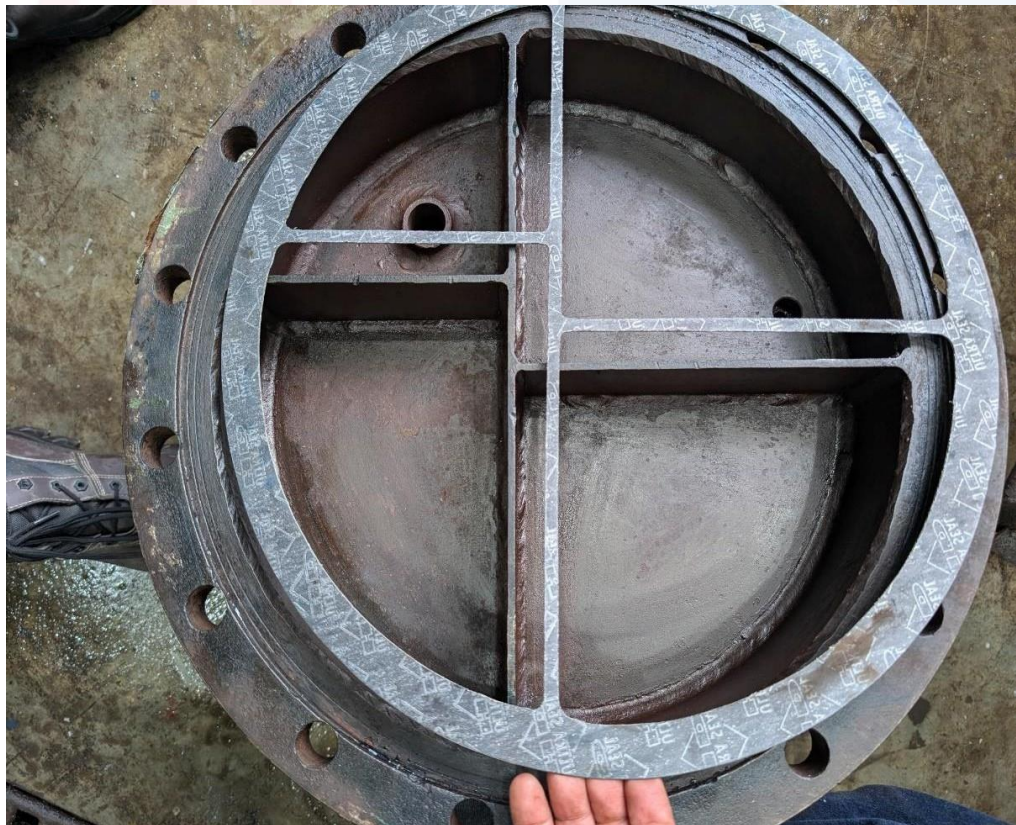
- La tapa de ingreso de aceite, tiene divisiones internas que hace múltiples recorridos del aceite dentro del haz tubular.
- Esas divisiones deben sellar herméticamente contra la placa porta tubos, para evitar un by pass del flujo
- Al desmontar la tapa, se encontró que la empaquetadura no tenía esas divisiones, por tanto, existía una luz entre las divisiones de la placa portatubos tubos.
- Esa luz provoca que el aceite haga by pass, bajando la eficiencia de enfriamiento
- La nueva empaquetadura ya tiene esas divisiones.

NUEVA EMPAQUETADURA CON SUS DIVISIONES

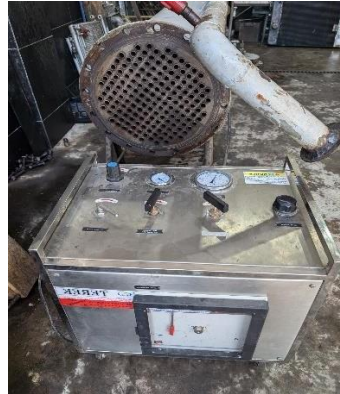
- Se inundo con agua el circuito del amoniaco
- Se sello todas las entradas.
- Con equipo presurizador TEREK, se llevó a una presión de 450 PSI
- Se dejó presurizado 12 horas, SIN BAJA DE PRESION Y SIN PRESENCIA DE FUGAS DE AGUA POR LAS JUNTAS DE LOS TUBOS, NI POR LOS TUBOS.
- Se dio por concluida la prueba, con resultado SIN FUGAS.

PRUEBA HIDRAULICA

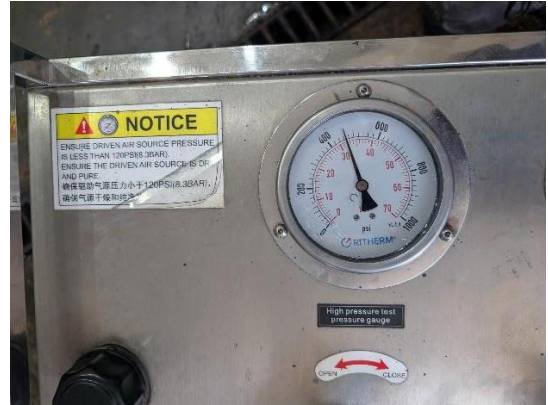
PRESION HIDRAULICA DE 450 P

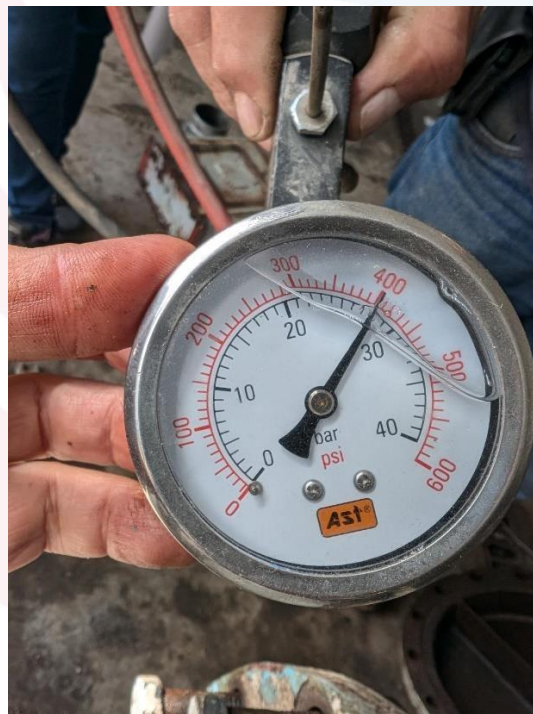
- Se drenó toda el agua dentro de la carcasa
- Se instaló los tapones de prueba.
- Se presurizó con Nitrógeno hasta 400 PSI.
- Se mantuvo la presión por espacio de 5 horas, SIN PERDIDA DE PRESION Y SIN PRESENCIA DE BURBUJAS EN LAS JUNTAS DE LOS TUBOS NI POR LOS TUBOS.
- Se dio por concluida la prueba con nitrógeno, con resultado, SIN FUGAS.

PRESION DE NITROGENO 400 PSI
