## **INFORME TÉCNICO DEL SERVICIO DE MANTENIMIENTO CORRECTIVO DE VENTILADOR ELÉCTRICO 5 HP**

Referencia: **Servicio de Mantenimiento Correctivo de Ventilador Eléctrico 5 HP**

**INFORME TÉCNICO SERVICIO MANTENIMIENTO CORRECTIVO DE VENTILADOR ELÉCTRICO 5 HP**

**DATOS DE MOTOR DE VENTILADOR (Sin placa)**

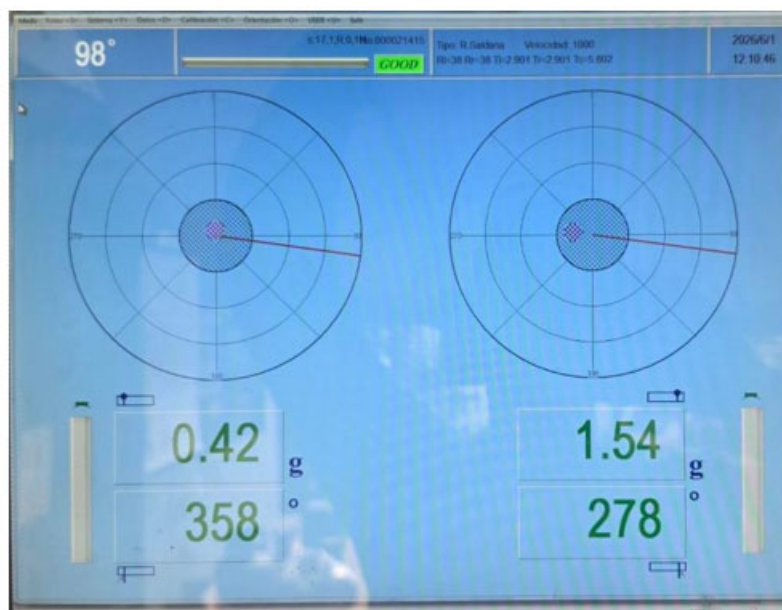
Balanceo de rotor

| CONCLUSIONES / RECOMENDACIONES |
|---|
| El rotor se encontró balanceado, en conjunto con el ventilador presenta desbalance el cual se corrigió. |

| CONCLUSIONES / RECOMENDACIONES |
|---|
| Se balanceo según la norma ISO 1940 G2.5 |

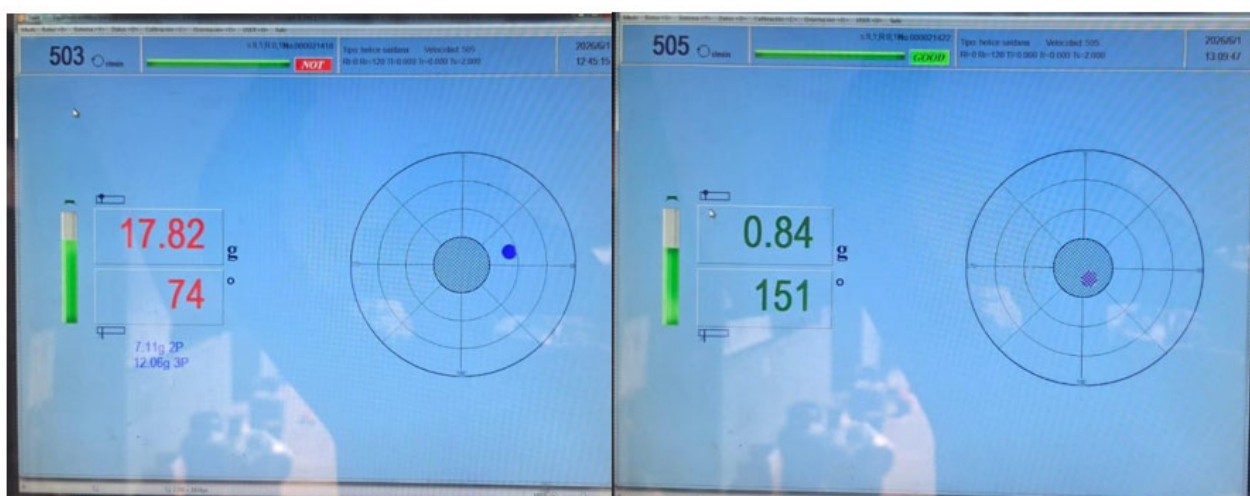
Balanceo de conjunto rotor y ventilador

- De acuerdo con la inspección visual y pruebas previas realizadas, se confirmó que el devanado del estator se encontraba quemado.
- Los rodamientos tuvieron que ser cambiados ya que estos se encontraron deteriorados, debido al tiempo de operación.
- De acuerdo con la verificación del ajuste de la caja de alojamiento de rodaje en ambas tapas del motor, estas se encontraron con valores de ajuste con tolerancias adecuadas.
- Los valores de excentricidad del rotor se encuentran dentro de las tolerancias adecuadas.
- La bornera de conexión se encontró deteriorada, se procedió a realizar el cambio.
- El conjunto rotor y ventilador presentaba desbalance, se realizó el balanceo dinámico para corregir.
