INFORME TÉCNICO – OBSERVACIÓN Y BAJA DE ESCALERA TIPO TIJERA

Área	Mantenimiento - Refrigeración
Equipo	Escalera tipo tijera de fibra
Motivo	Condición insegura y solicitud de reposición
Elaborado por	Brayan Rivera

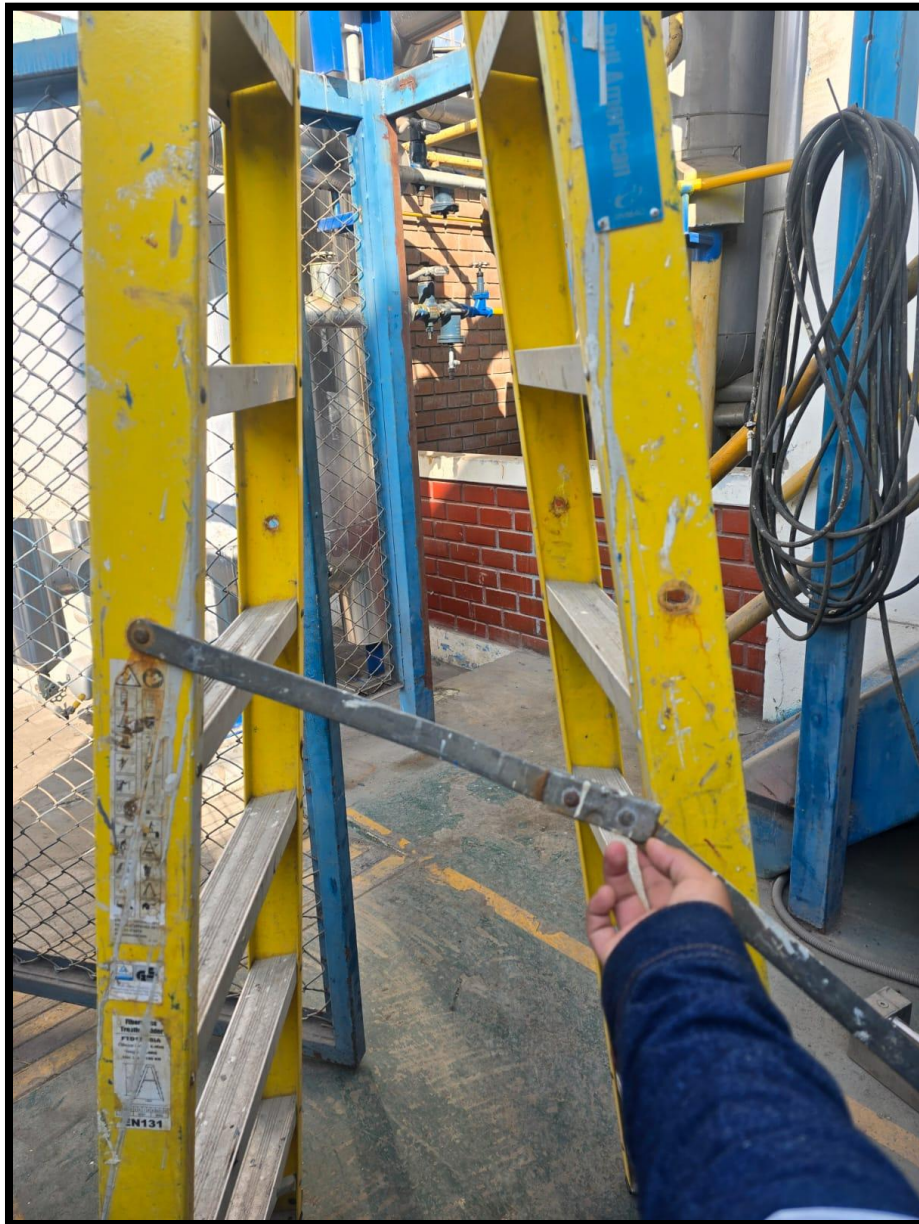
Se realizó la inspección visual de la escalera tipo tijera utilizada en trabajos de mantenimiento y refrigeración, detectándose deterioro estructural en ambos templadores laterales de seguridad, los cuales actualmente se encuentran rotos, como se evidencia en las fotografías adjuntas.

Figura 1. Ambos templadores laterales rotos.

- Se dio de baja la escalera observada por condición insegura.
- Se restringió inmediatamente su uso operativo.
- Se reforzará la inspección periódica de herramientas y equipos utilizados para trabajos en altura.

Se solicita la adquisición de una nueva **escalera dieléctrica tipo tijera de fibra de vidrio de 8 pasos**, para reemplazo de la escalera actualmente dada de baja por condición insegura.

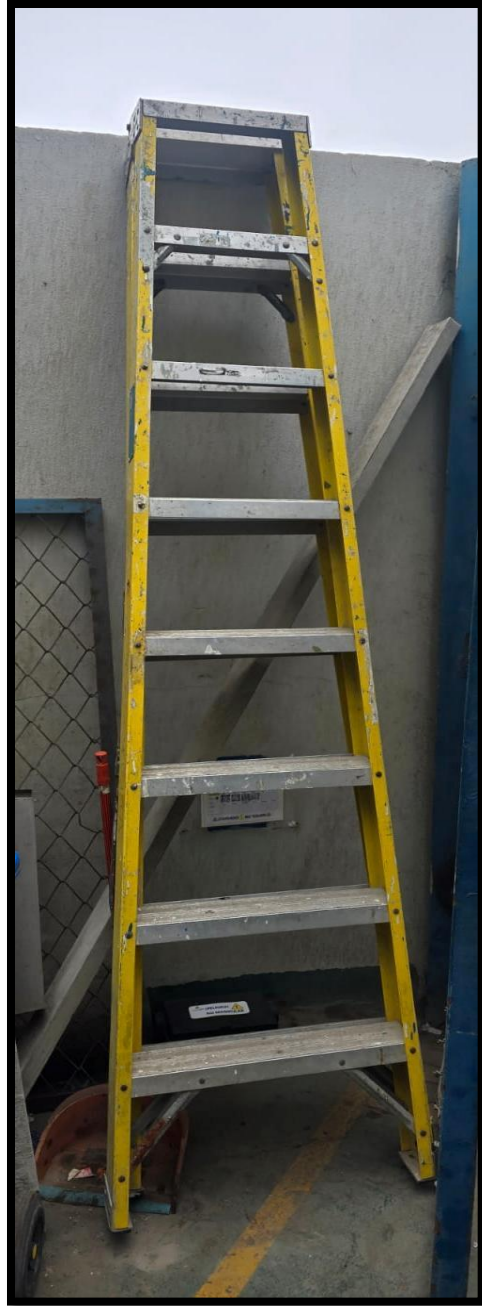
La escalera observada corresponde a una escalera de 8 pasos, utilizada frecuentemente para trabajos en altura dentro de planta. Debido al daño presentado en ambos templadores, la estructura ya no garantiza condiciones seguras de operación para el personal.

Figura 2. Escalera de 8 pasos dada de baja.
