INFORME 0154 - 2023

**MANTENIMIENTO PREVENTIVO DE SISTEMA
DE UTILIZACIÓN 10KV Y TABLERO DE GRIFO
EN MUELLE - CETUS**

OCEANO FISHING SERVICES S.A.C.

sábado, 5 de Agosto de 2023

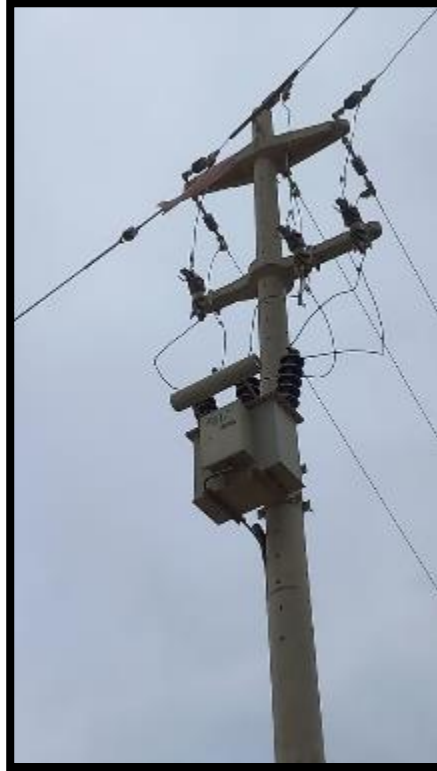
- **Mantenimiento Preventivo de Trafomix I&T Electric**
 - Este cuenta con un seccionamiento cerámico tipo cut out de 100 A, dichos seccionadores han sido encontrados en estado de deterioro en sus bases.

Figura 2. Estado inicial del trafomix.

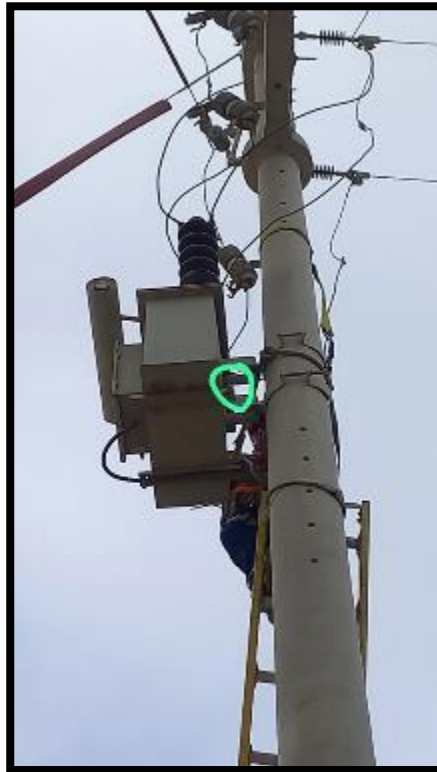
- Se ha revisado el estado del aterramiento del trafomix, Este NO se encuentra aterrado (no tiene cable de tierra conectado). La caja porta medidor tampoco cuenta con aterramientos.

Figura 4. Trafomix sin cable a tierra conectado.

- Se recomienda realizar los aterramientos de los tableros para evitar riesgos.
- Se recomienda mantener el nivel de aceite dentro de los rangos permisibles para que estos trabajen de manera óptima.
- Se recomienda instalar las puestas a tierra para el trafomix.
- Se recomienda realizar termografía con periodo mínimo semestral y reajuste de bornes en partes activas.
- Se recomienda completar el nivel de aceite del trafomix.
- Se recomienda el reemplazo de los aisladores de suspensión con corte programado por Enosa.
- Del transformador de distribución de la subestación mono poste, se recomienda habilitar la subestación mono poste que se encuentra junto a las oficinas y allí montar el transformador, donde estaría libre de tránsito vehicular.

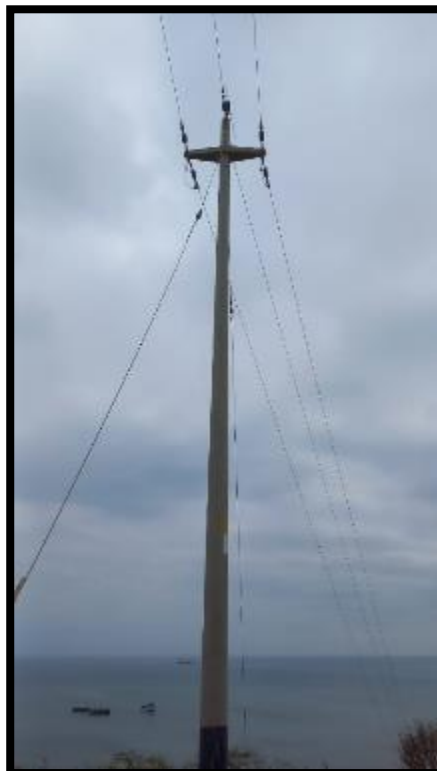
- **Mantenimiento de Estructura de Línea (Poste)**
 - Se ha realizado la limpieza general de los aisladores del poste pasante y aplicación de solvente dieléctrico.
 - Se ha revisado el estado de la estructura del poste pasante, encontrándose en buen estado.
 - Se ha revisado el estado de aisladores, encontrándose en correcto estado físico y en buen funcionamiento.

Figura 5. Poste pasante antes del mantenimiento.

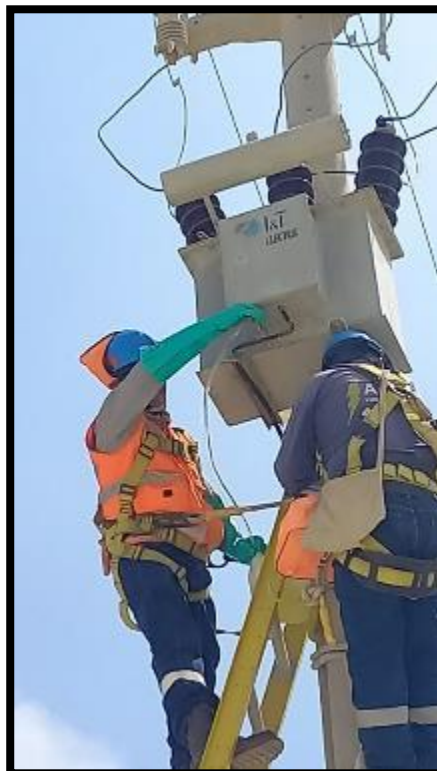
- Los aisladores de suspensión poliméricos, no han sido intervenidos debido a que estos se encuentran muy cerca de las redes energizadas.
 - Se ha visualizado el nivel de aceite y buscado posibles fugas de aceite. Además, se ha retirado una muestra de aceite para su posterior análisis fisicoquímico. El nivel de aceite se ha encontrado por debajo del límite mínimo permisible.

Figura 7. Retiro de muestra de aceite del trafomix.

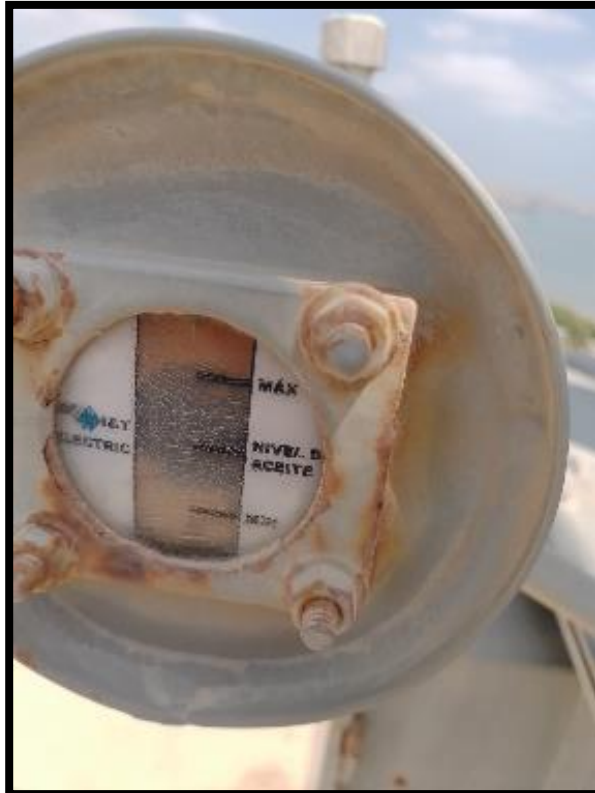
Figura 9. Nivel de aceite del trafomix (por debajo del mínimo permisible).

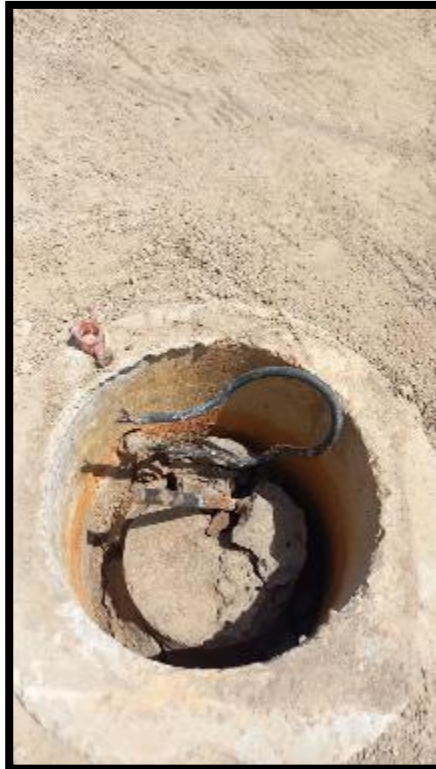
- Los 3 aisladores de suspensión están deteriorados, presentan despostillamiento en los bordes de las aletas (ver figura 19).
 - Se ha encontrado un único pozo a tierra que pertenece a media tensión en el sistema de utilización, con un valor de resistencia de 17.59 ohmios, un valor un poco alto, pero aun dentro del rango aceptado por el código nacional de electricidad (CNE).

Figura 17. Pozo a tierra de subestación de media tensión.

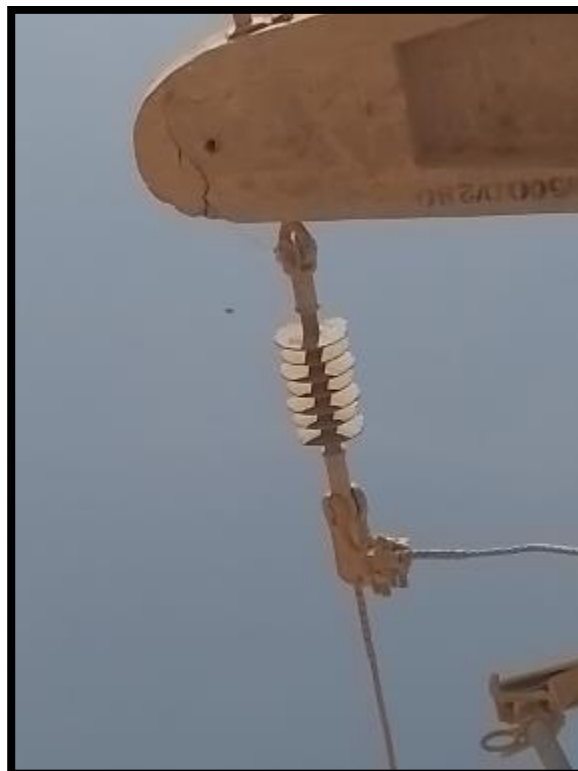
Figura 19. Aislador de suspensión en subestación.

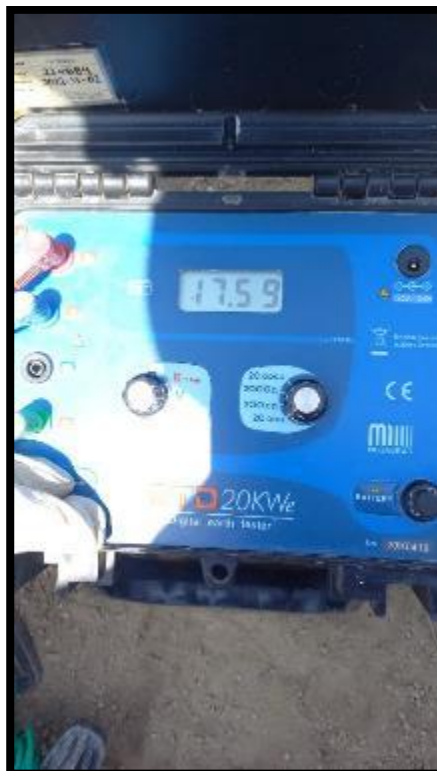
Figura 21. Medición de resistencia del pozo a tierra de subestación media tensión.

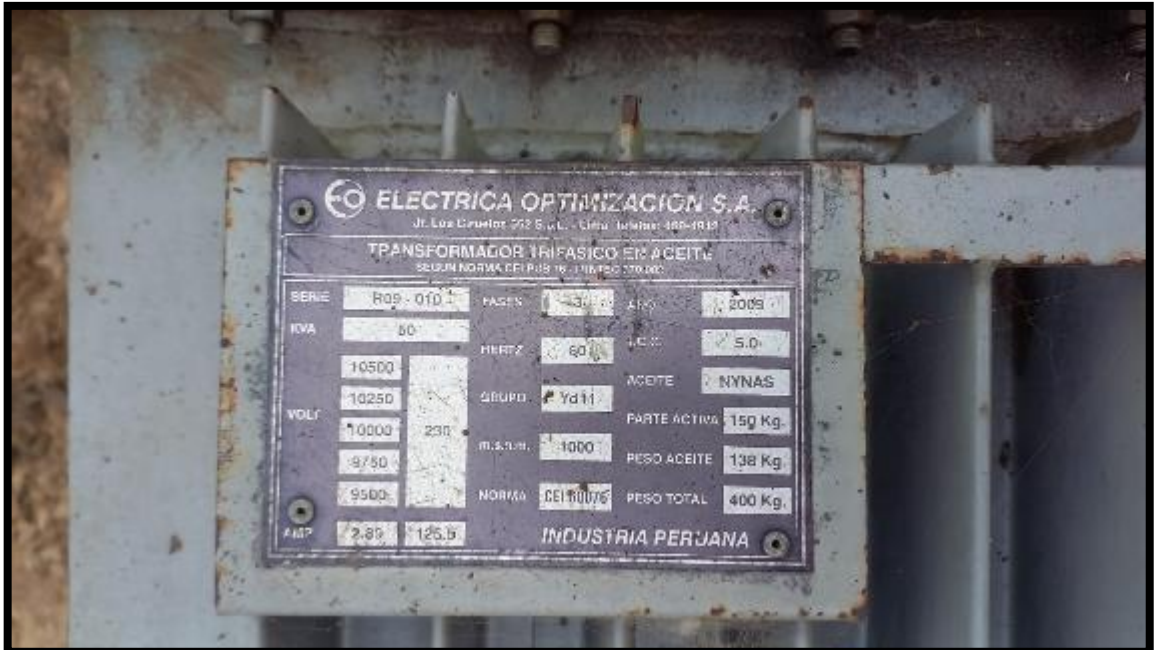
- Las pruebas de nivel de aceite, resistencia de aislamiento y ajuste de terminales, no fueron posible concretarlas debido a que el transformador fue dañado después de la colisión con el camión de tránsito pesado (ver informe 0153).

Figura 22. Placa del transformador de distribución siniestrado.
