ACTA DE CONFORMIDAD – 260224

La empresa **ASAP CONSULTING GROUP S.A.C** hace entrega de la presente **ACTA DE CONFORMIDAD** por el “**INSPECCIÓN Y LIMPIEZA DE VÁLVULA SOLENOIDE Y VISOR EN TANQUE INTERMEDIO**” realizado en planta Callao del cliente **OCEANO SEAFOOD S.A.** ubicada en Av. Carlos Concha Nro 180, Callao 07021, Prov. Const. Del Callao – Callao.

REGISTRO ESCRITO	N° Informe:	IT001
INFORME TÉCNICO	Fecha:	24/03/2026
ASAP CONSULTING GROUP S.A.C.	N° Revisión:	0
Área de Operaciones y Montajes	Fecha Rev:	-
	Elaborado:	JD

Cliente:	Oceano Seafood S.A.	Solicitante:	Ing. Carlos Marengo.
Asunto:	Mantenimiento de válvula solenoide bypass	Lugar:	Callao - Lima.
Fecha / Hora:	3/03/2026	N° OS/OC:	OS-0206-16-26-11
Persona vista:	Tec. José Pacherez / Williams Bulnes.	Visitante:	Jorge Delgado V.

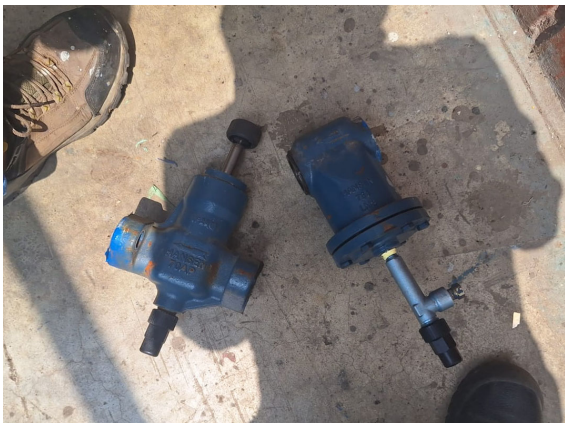
Fig. 1 - Solenoide y filtro desmontados.

- 4.03 Se instala la válvula de 1/4", retira solenoide y filtro del paquete.
- 4.04 Se destapa el filtro y se encuentra suciedad en la parte inferior y tapa de filtro, viruta muy fina y gruesa que se aloja en malla.

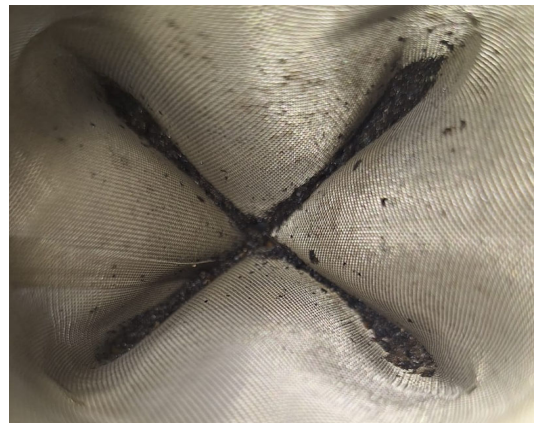
Fig. 2 - Suciedad en malla de filtro.

- 4.05 Se limpia cuerpo de filtro, tapa de filtro y malla, dejando libre de suciedad ambos. Se observa suciedad en teflón de solenoide.
- 4.06 Retira incrustaciones de viruta muy fina del teflón dejando una ligera abolladura en la zona donde estuvo incrustada la viruta mayor.

- 6.01 Se observa suciedad y viruta concentrada en filtro de malla, esta debe limpiarse periódicamente ya que mientras están acumuladas en filtro una partícula menor al tamiz puede ser arrastrada al asiento de la solenoide debido al flujo de refrigerante.
- 6.02 Verificar periódicamente hermeticidad de la válvula, colocando manómetro en válvula de aguja, para anticiparse al pase de esta.
- 6.03 Tener a la mano un kit de reparación de la solenoide en caso de reparación o cambio de teflón.
- 6.04 Colocar válvula de 1/4" en filtro en punto posterior a la primera válvula de paso y antes del filtro que facilite los mantenimientos.
- 6.05 Se recomienda mantener limpieza periódica de visores para verificar en cualquier momento los niveles de tanque.

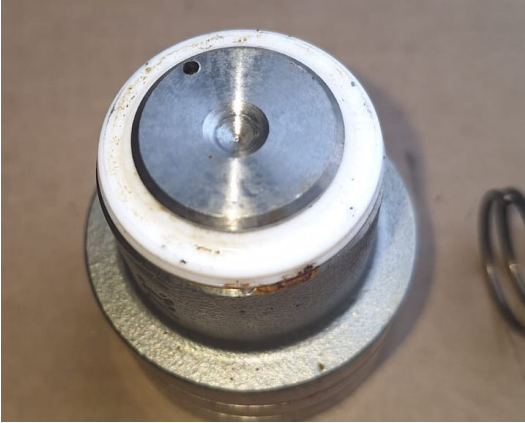
Fig. 3 - Suciedad encontrada en teflón.

- 4.07 Desarma componentes internos, se limpia y suaviza teflón, para dejarlo lo mas liso posible y devolver la hermeticidad a la válvula.
- 4.08 Limpieza interna de componentes y orificios, lubrica y arma válvula solenoide.

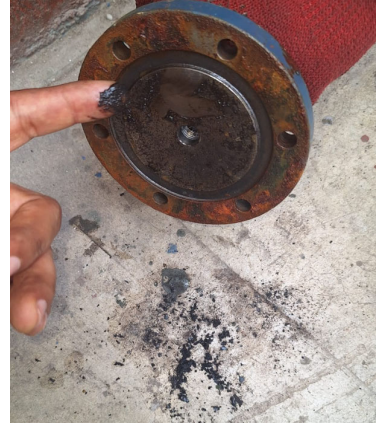
Fig. 4 - Suciedad en tapa de filtro.

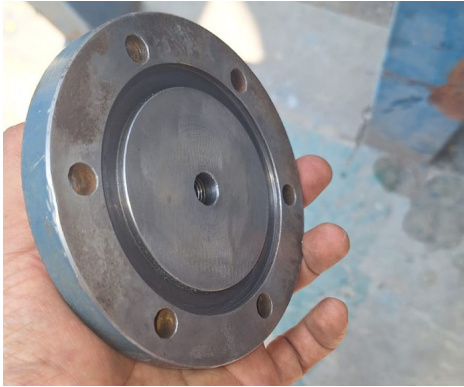
Fig. 5 - Limpieza de tapa.

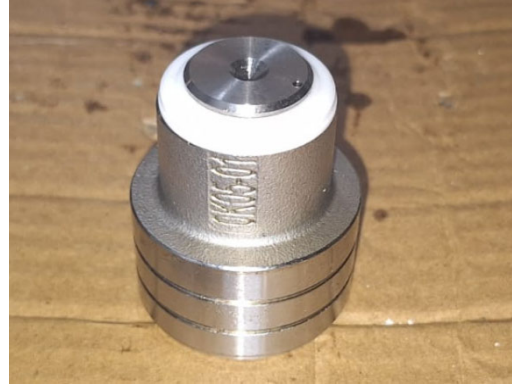
Fig. 6 - Limpieza y pulido de teflón.

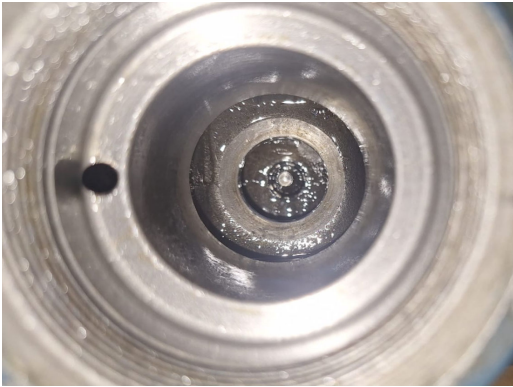
Fig. 7 - Limpieza y lubricación de asiento de teflón.

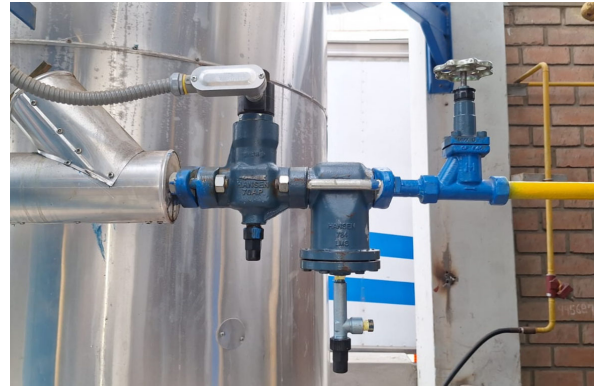
Fig. 8 - Paquete de válvulas operativo

- 4.09 Reinstala válvula y fitro, cambia empaques, ajusta pernos y realiza vacío hasta 30"Hg.
- 4.10 Aperturan válvulas y verifica hermeticidad de válvula post mantenimiento. Verifica en manometro que ahora la válvula mantiene hermeticidad.

- 4.11 Se deja operativo el bypass y tanque operando en condiciones normales.
- 4.12 Con respecto al visor de nivel (se continuan los trabajos el domingo 22/03 por estar parada la planta).

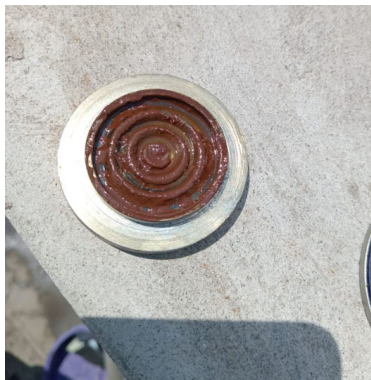
- 4.13 Se cierran vávulas de columna que aíslan el tanque, se purga el amoniaco líquido de la columna y deja libre de refrigerante..
- 4.14 Se desmonta el visor y empaques, se observa gran cantidad de suciedad acumulada en el vidrio de este.

Fig. 9 - Suciedad sobre visor retirado de columna.

- 4.15 Se limpia vidrio, se limpia alojameinto del visor, se limpian y corrigen empaques.
- 4.16 Se reinstala visor con empaques limpios, queda el visor limpio y muestra nivel de amoniaco.

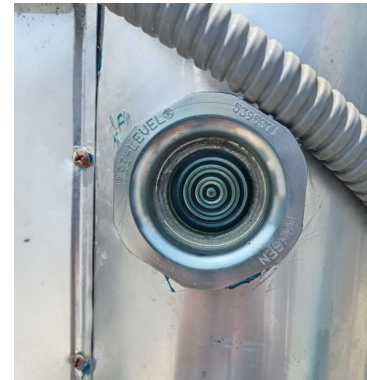
Fig. 10 - Visor limpio y reinstalado en columna.
