INFORME DE TRABAJO ELÉCTRICO

Empresa ejecutora: TESTRUCTURA

Cliente: OCEANO SEAFOOD

Descripción del trabajo realizado

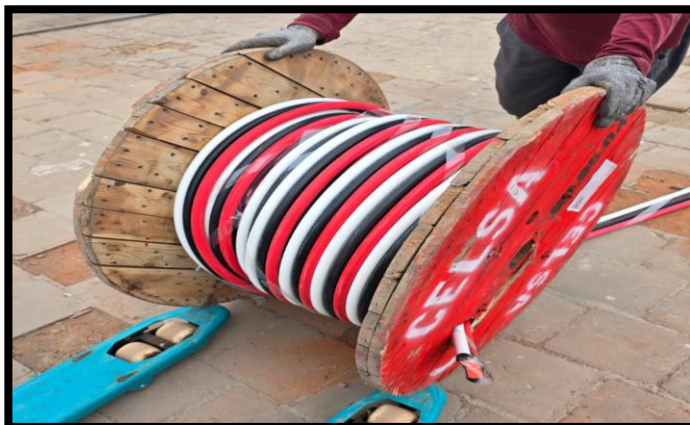
- **Ordenamiento del área de trabajo**

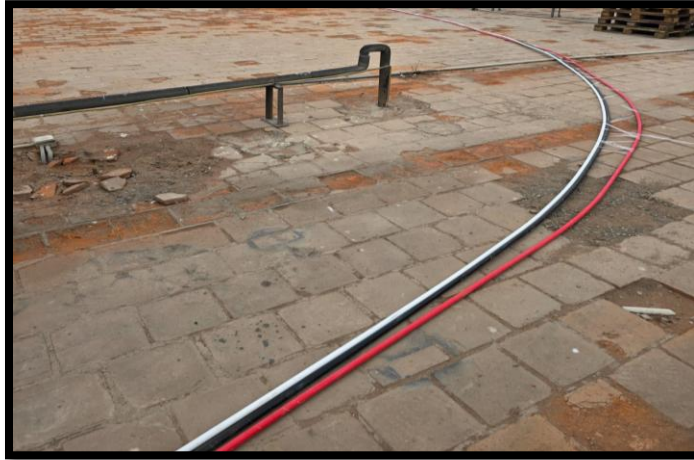
- **Tendido inicial de cables de potencia**

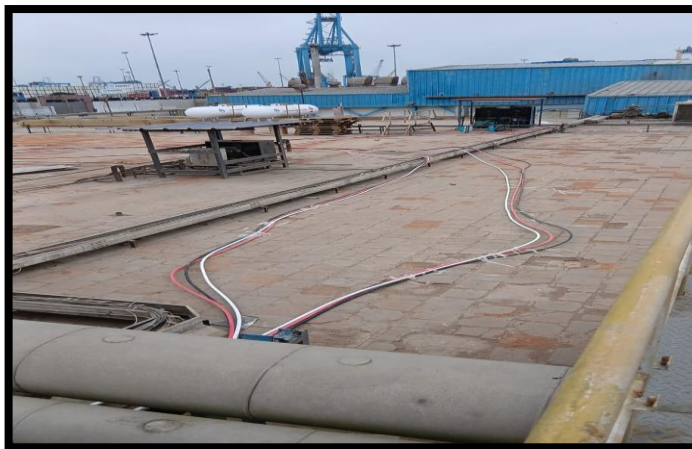
- **Clasificación y distribución de conductores**

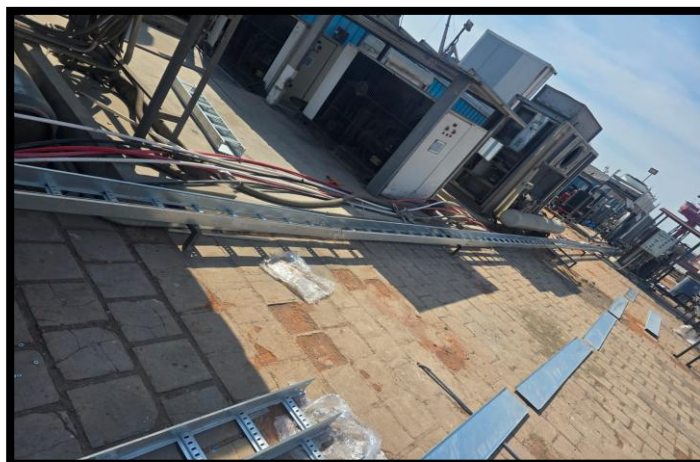
- **Instalación de bandejas portacables**

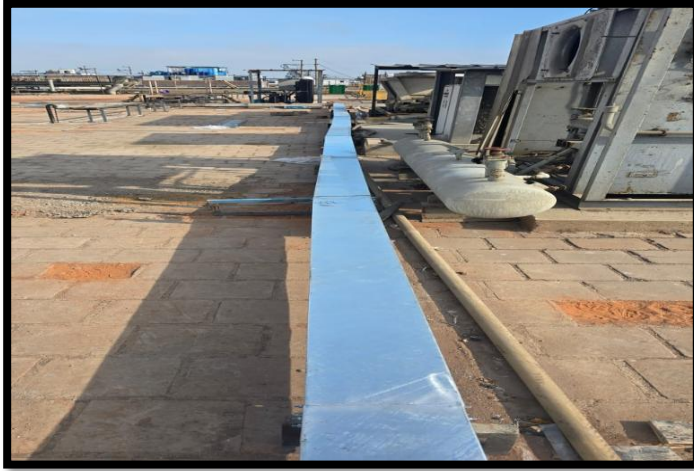
- **Fijación de soportes metálicos**

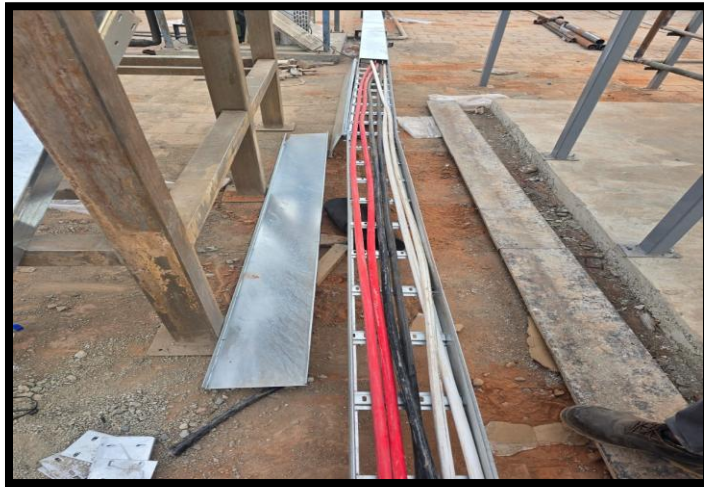
- **Tendido y acomodo de cables**

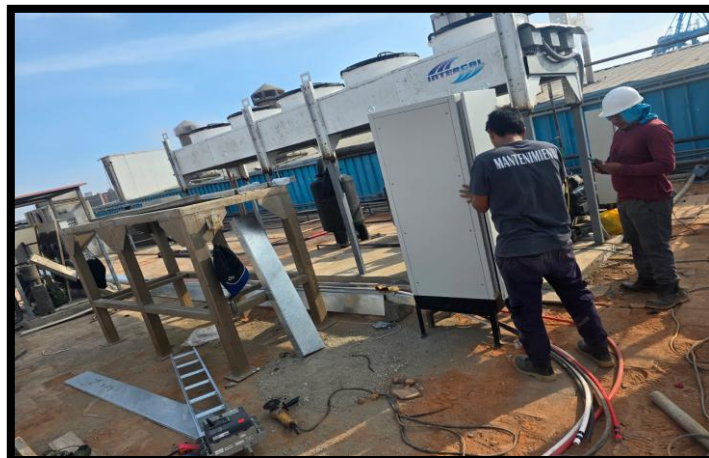
- **Instalación de tablero autosoportado**

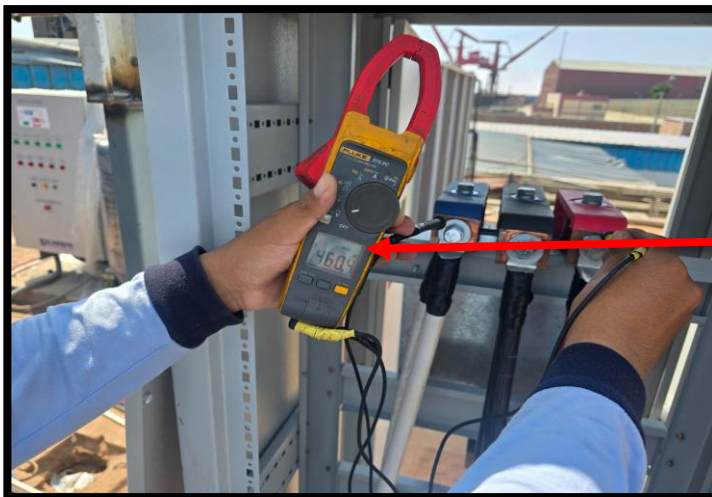
- **Pruebas en caliente del Sistema 440 VAC (L1-L2-L3)**

Se verifico la correcta Alimentación 440VAC en las 3 líneas de entrada obteniéndose los siguientes valores:

L1-L2 : 460

L2-L3: 463

L1-L3: 462

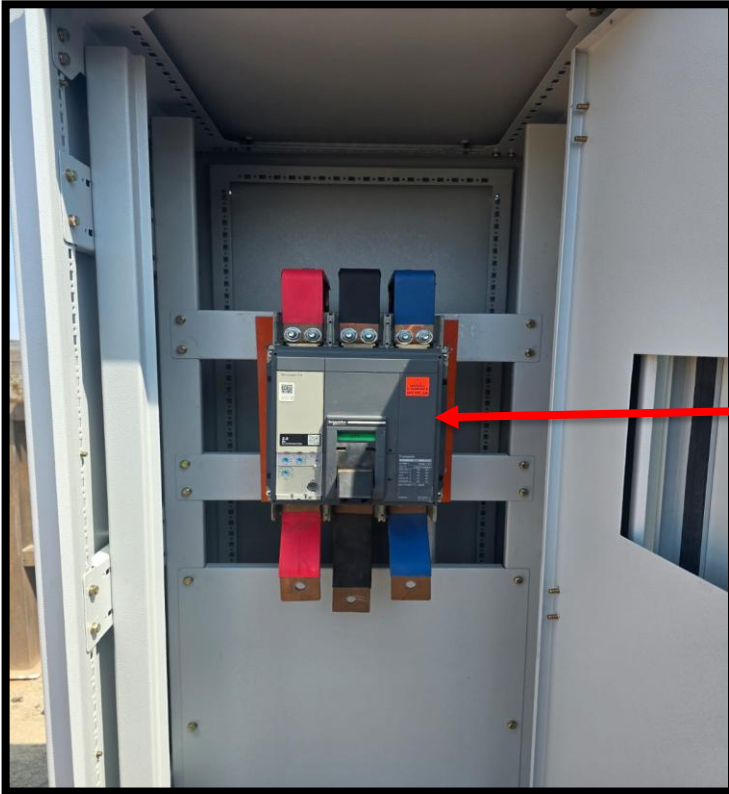
Imagen 1

Imagen1: Llave trifásica de caja moldeada empotrado en base metálica de fijación, se dejó con barras de cobre a la salida para la instalación de acometidas de los tableros del Blast freezer y productor de hielo.

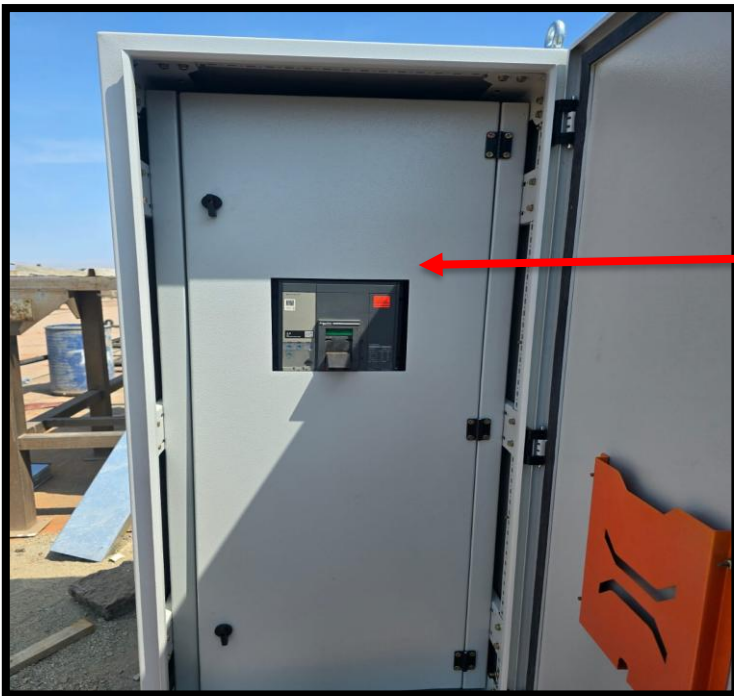
Imagen 2

Imagen2: El tablero auto soportado cuenta con un mandil para evitar el ingreso de polvos y partículas corrosivas que pueden dañar el equipo.
