## ANEXO TÉCNICO

### AMPLIACIÓN Y MODIFICACIÓN DE AMBIENTES CASETA GUARDACOSTA

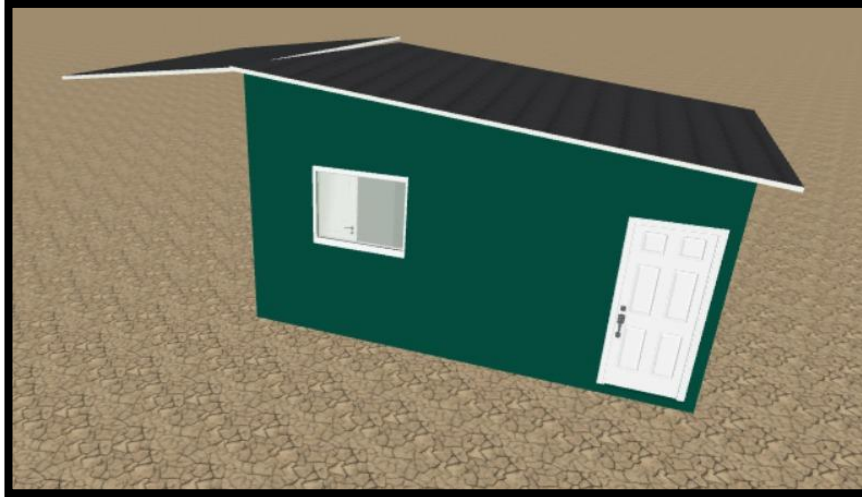
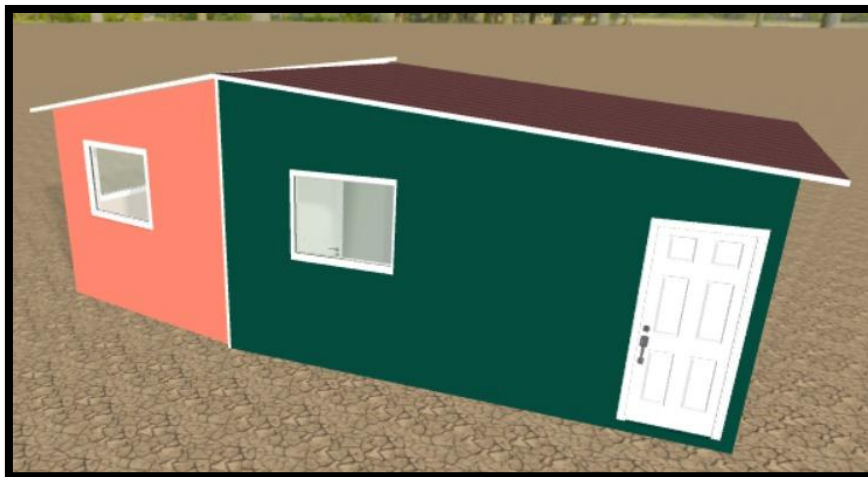
- Caseta terminada
