INFORME 0154 - 2023

**MANTENIMIENTO PREVENTIVO DE SISTEMA
DE UTILIZACIÓN 10KV Y TABLERO DE GRIFO
EN MUELLE - CETUS**

OCEANO FISHING SERVICES S.A.C.

sábado, 5 de Agosto de 2023

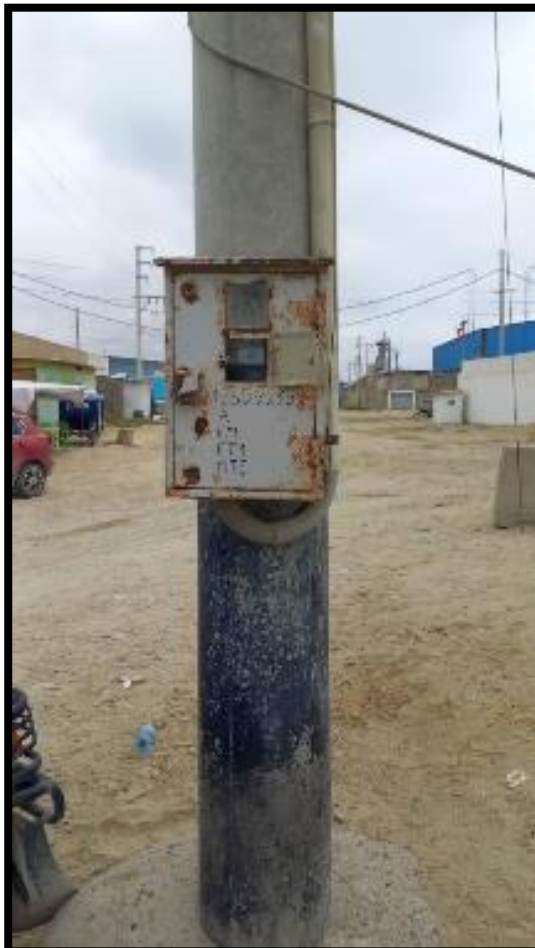
- Se ha revisado el estado del aterramiento del trafomix, Este NO se encuentra aterrado (no tiene cable de tierra conectado). La caja porta medidor tampoco cuenta con aterramientos.

Figura 1. Tablero porta medidor.

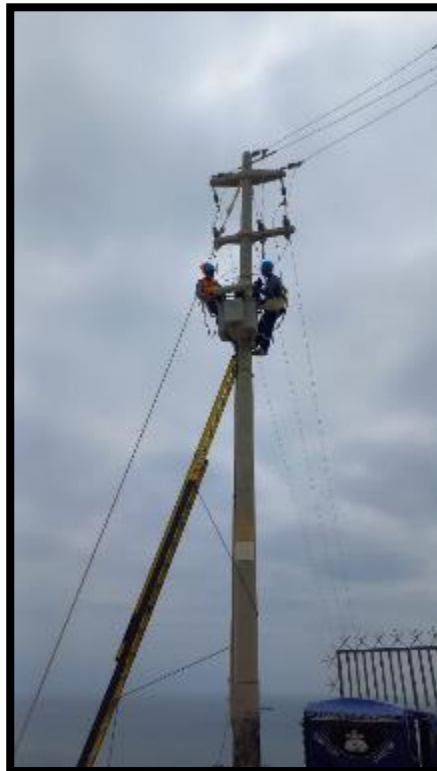
- El trafomix está anclado a poste de 13/400 mediante abrazadera y perno.
 - Se ha realizado la limpieza general del transformador y aplicación de solvente dieléctrico.

Figura 3. Mantenimiento del trafomix.

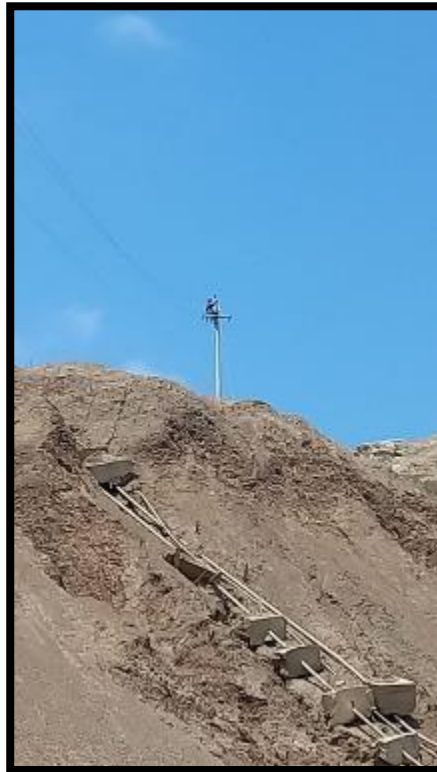
- **Mantenimiento de Estructura de Línea (Poste)**
 - Se ha realizado la limpieza general de los aisladores del poste pasante y aplicación de solvente dieléctrico.
 - Se ha revisado el estado de la estructura del poste pasante, encontrándose en buen estado.
 - Se ha revisado el estado de aisladores, encontrándose en correcto estado físico y en buen funcionamiento.

Figura 6. Mantenimiento del poste pasante.

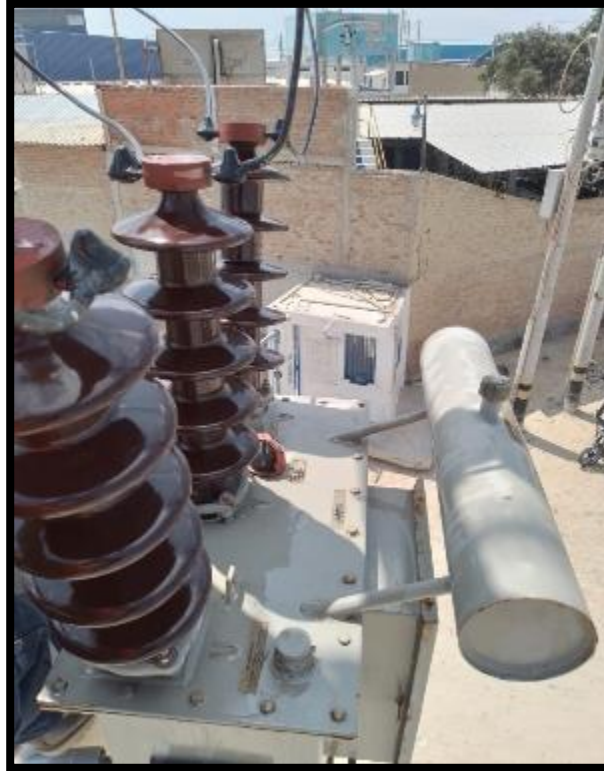
Figura 8. Trafomix después del mantenimiento.

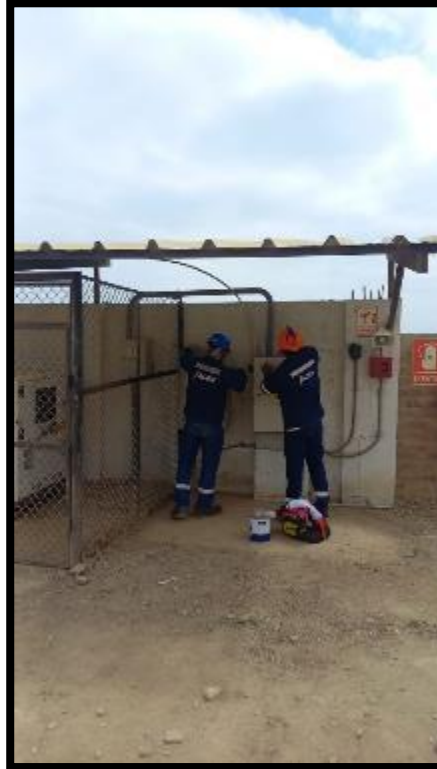
- Los tableros eléctricos no se encuentran aterrados.
 - Prueba de accionamiento mecánico de interruptores para diagnosticar su estado de operatividad y corroborar que se encuentran aptos para maniobras y/o aperturas por protección.

Figura 10. Mantenimiento a los tableros de grifo.

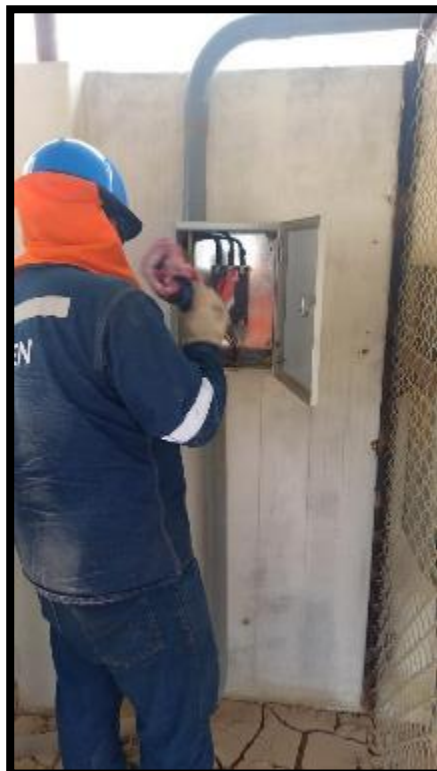
Figura 11. Mantenimiento a tablero general de grupo electrógeno.

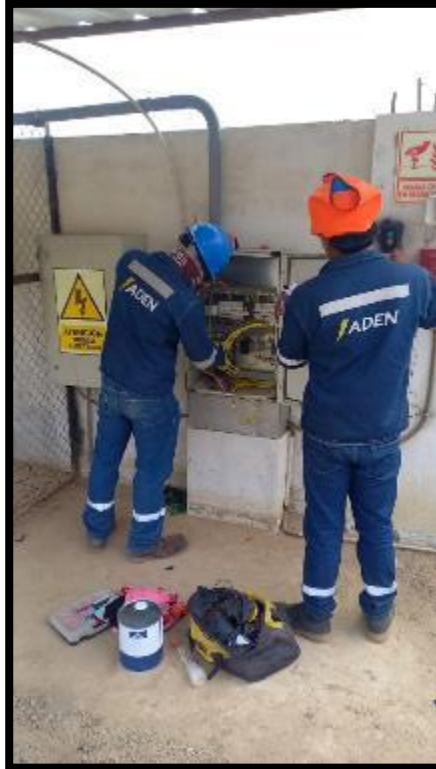
Figura 12. Mantenimiento de tablero de grifo.

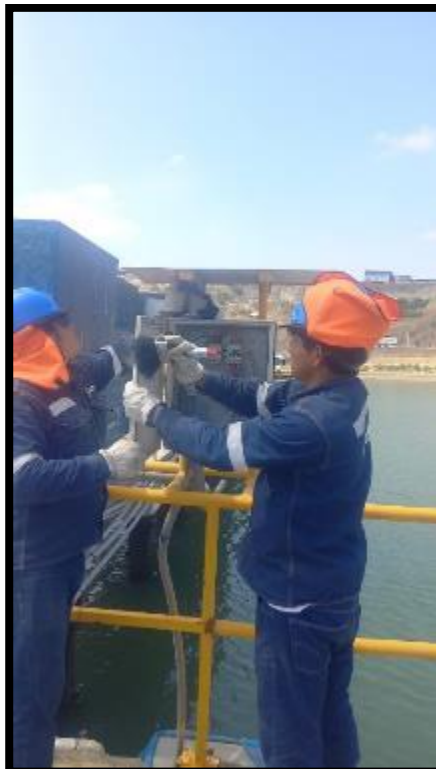
- En tablero de entrada de muelle se ha realizado retiro de polución con aire comprimido y brocha, aplicación de solvente dieléctrico, ajuste de bornes de partes activas y pruebas de accionamiento mecánico.

Figura 13. Mantenimiento de tablero entrada de muelle.

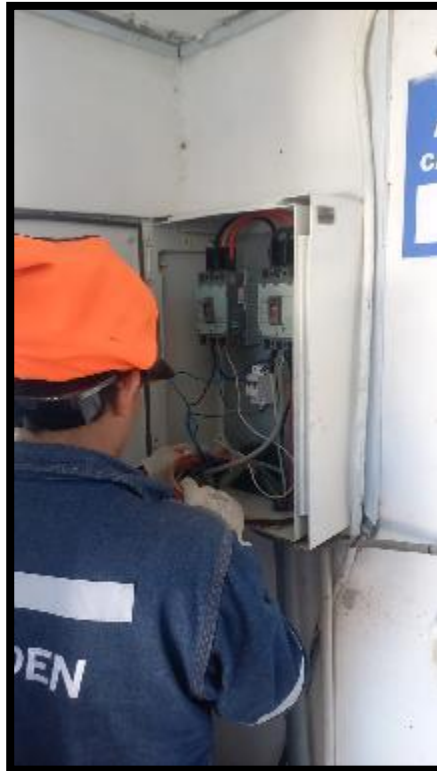
Figura 14. Mantenimiento de tablero general de muelle.

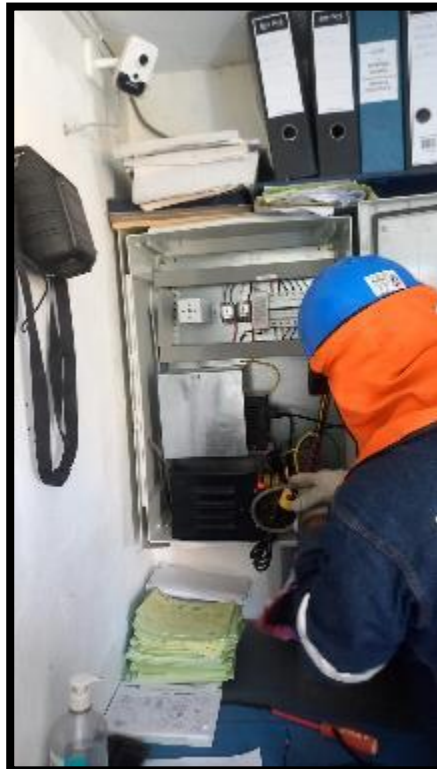
Figura 15. Mantenimiento de tablero de UPS de muelle.

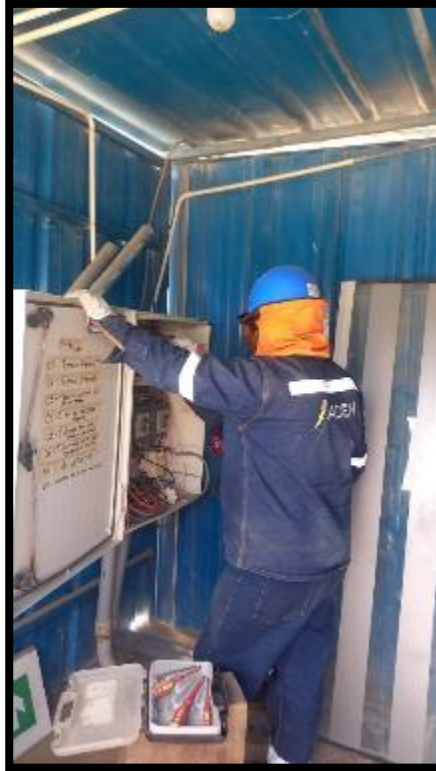
Figura 16. Mantenimiento de tablero de inspección de muelle.

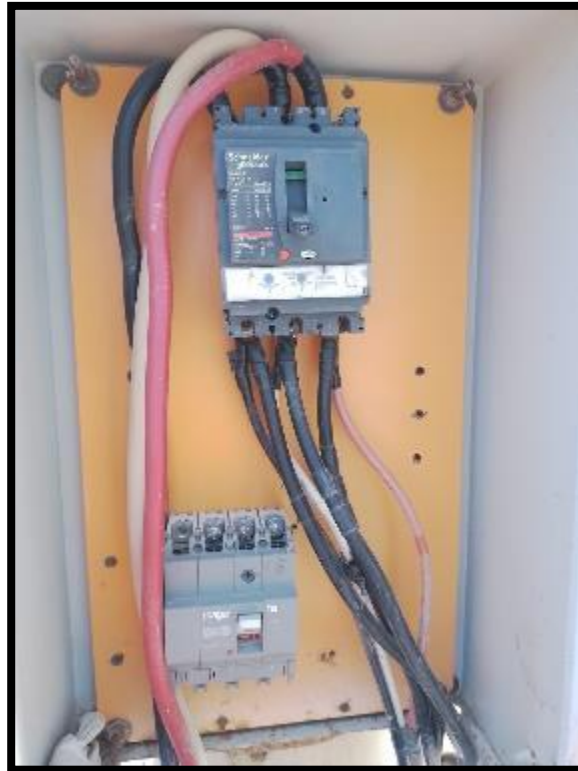
- En el tablero de la subestación aérea mono poste se ha realizado retiro de polución con aire comprimido y brocha, aplicación de solvente dieléctrico, ajuste de bornes de partes activas y pruebas de accionamiento mecánico

Figura 18. Tablero de subestación mono poste.

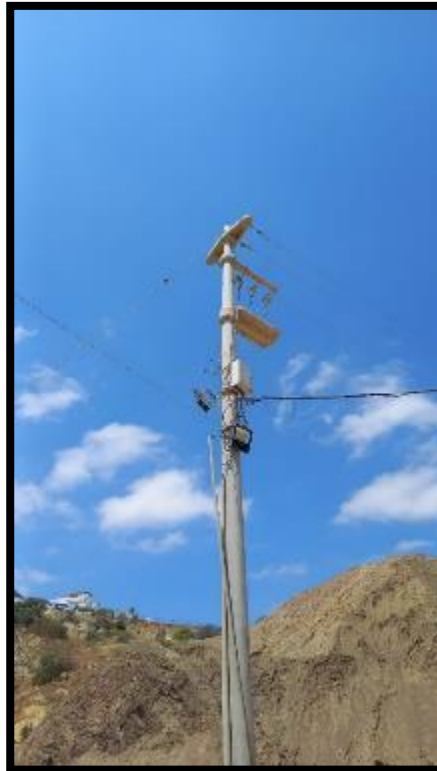
- **Mantenimiento de Subestación Mono poste**
 - Se ha realizado limpieza a la estructura.
 - Se ha realizado limpieza de polución y aplicación de solvente dieléctrico.

- Las pruebas de nivel de aceite, resistencia de aislamiento y ajuste de terminales, no fueron posible concretarlas debido a que el transformador fue dañado después de la colisión con el camión de tránsito pesado (ver informe 0153).

Figura 20. Subestación mono poste.
