INFORME DE EVALUACION N°00050-2020-DT/GO

Ref.- E/P SANTA ROSA 21

1. BOMBA SENTINA

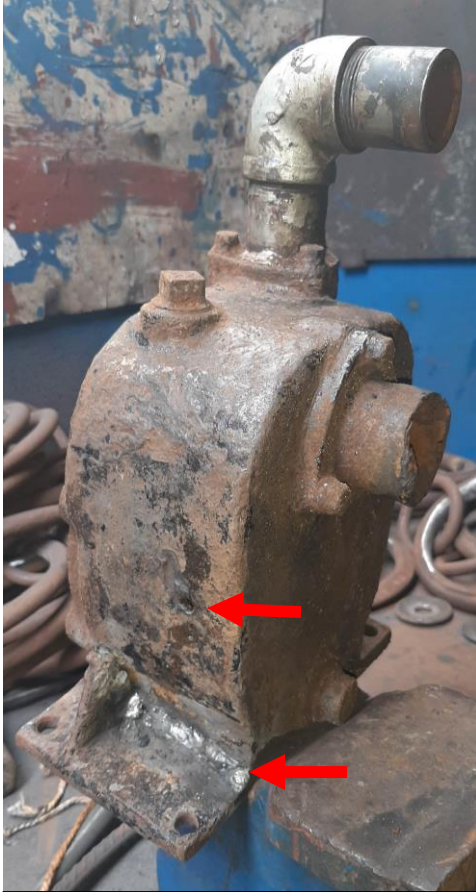
- Desarmado completo de Bomba Sentina para revisión interna encontrando lo siguiente:
- En el casco de bomba sentina presenta agujeros por corrosión y la base se encuentra en mal estado.

- Los rodamientos, sello mecánico, seguro seeger y empaquetaduras en mal estado
- La base del casco se encuentra en mal estado
- Para su reparación se requiere lo siguiente:

**AGUJEROS EN CASCO DE BOMBA Y
BASE EN MAL ESTADO**

- Soldado de la base del casco para reforzado
- Sellado de agujero en casco
- Rectificado de alojamientos y canales chaveteros de eje.
- Confección de 01 Chaveta 1/4" x 5/8"

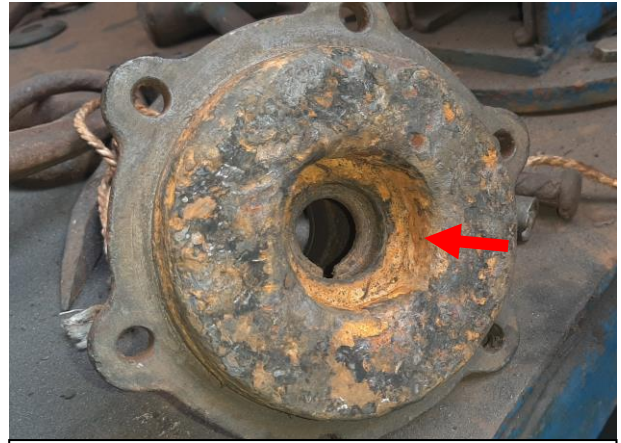
- El eje se encuentra con leve desgaste en alojamientos.
- El alojamiento de sello mecánico en interior la cámara de rodamientos se encuentra fuera de medida

ALOJAMIENTO DE SELLO FUERA DE MEDIDA

- Maquinado de interior de cámara de rodamientos
- Confección de 01 Bocina de Bronce de øInt. 30mm x øExt. 45mm x 20mm, embocinado de interior de cámara de rodamientos y maquinado a medida de diámetro exterior de sello mecánico

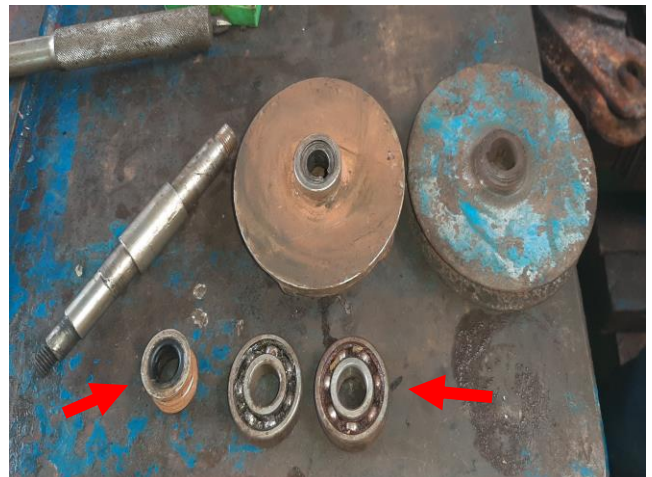
RODAMIENTOS Y SELLO MECÁNICO EN MAL ESTADO

- Cambio de rodamientos, sello mecánico, seguro seeger y empaquetadura
- Armado completo de bomba sentina
- Materiales a emplearse en el trabajo:
- 01 Bocina de Bronce

- 01 Chaveta 1/4" x 5/8"
- 02 Rodamientos de Bola 6304-2RS
- 01 Sello Mecánico 3/4"
- 01 Seguro Seeger J-52
- 01 Tuerca de 1/2" Inox.
- 01 Anillo Plano de 1/2" Inox.
