DISTRIBUCIONES Y SERVICIOS MANRIQUE EIRL

FECHA	16 de Diciembre del 2023	N° DE INFORME	001-22665-2828-ST
EQUIPO	Hidrolavadora	S.S.	2828
SERIE	014311	MODELO	HD 10/25-4S
CLIENTE	OCEANO SEAFOOD S.A	RUC	20600581768
TEC. RESPONSABLE	CARLOS RODRIGUEZ	APROBADO POR	MARIANELLA TRELLES PEÑA

- Reparación de hidrolavadora HD 10/25-4S

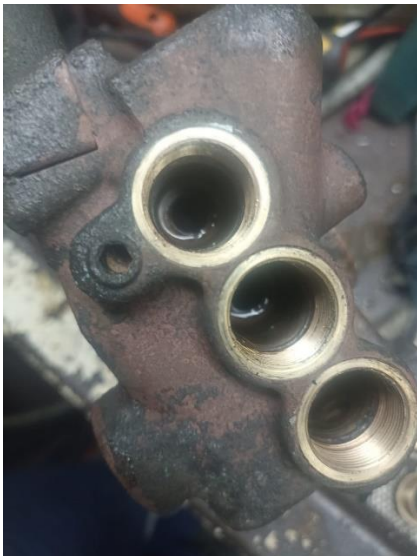
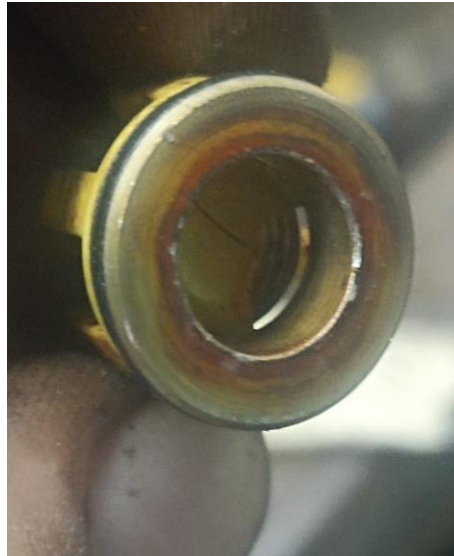
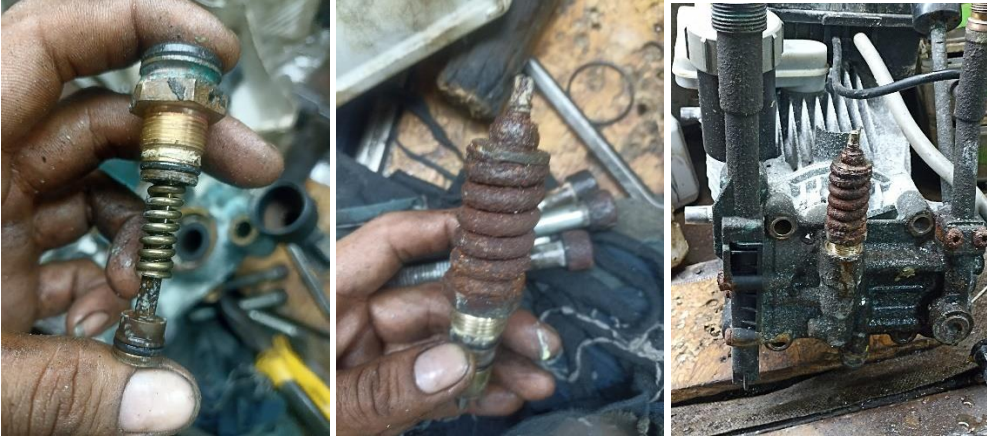
**FOTOS**

COMPONENTES	ANTECEDENTES	ACCIONES EJECUTADAS
Carcasa de equipo	Deteriorada	Tratamiento de carcasa/ pintado

COMPONENTES	ANTECEDENTES	ACCIONES EJECUTADAS
Interruptor kpl	Con desgaste	Realizar cambio
Meneque industrial	No tiene	Suministrar

COMPONENTES	ANTECEDENTES	ACCIONES EJECUTADAS
Válvulas, oring's	Presentan desgaste	Cambiar juego de bomba completo
Juego de recambio	Con desgaste	Cambiar
Válvula reguladora	Con fatiga	Realizar cambio
Tapón de cierre	Con rajadura	Cambiar
Aceite	Tiempo de uso	Cambiar

COMPONENTES	ANTECEDENTES	ACCIONES EJECUTADAS
Lanza	No tiene	Suministrar
Boquilla	No tiene	Suministrar
Juego de oring's	Rotos / con desgaste	Realizar cambio

- Las fallas que presenta el equipo se deben a
  - ✓ Tiempo de operación del equipo
  - ✓ Excesivo desgaste de implementos de juego de bomba
- Realizar limpieza de filtros periódicamente
- Cambiar aceite cada 250 horas
- Controlar fugas externas
- Capacitar personal responsable del uso de los equipos
