ITS-SMP 59 – 2024

2. DATOS DEL EQUIPO:

- 2.1. MARCA** : --
2.2. TIPO : APILADOR
2.3. MODELO : CQD20H
2.4. SERIE : 2007262
2.5. CODIGO INTERNO : II
2.6. HOROMETRO : 00
2.7. AÑO : 2020

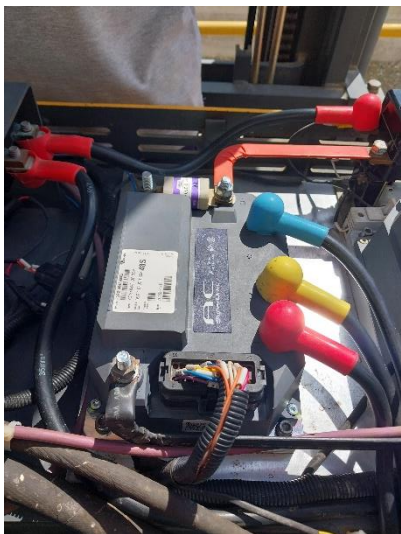
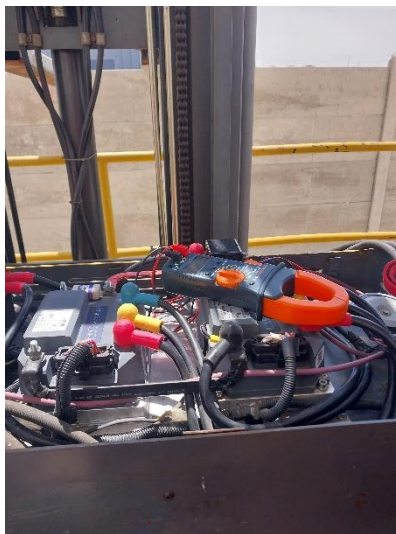
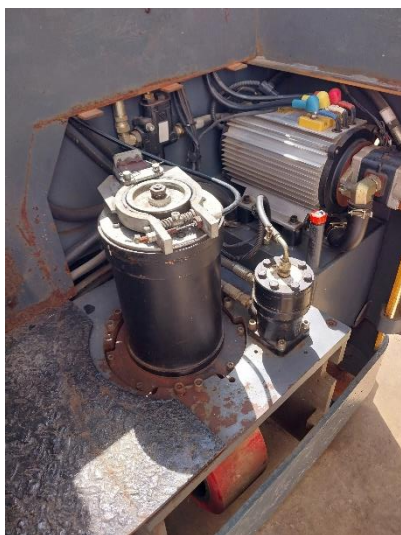
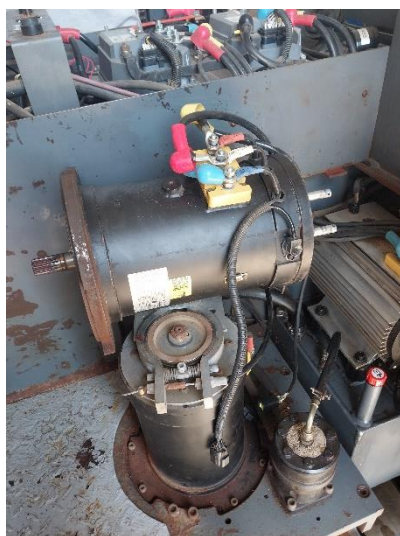
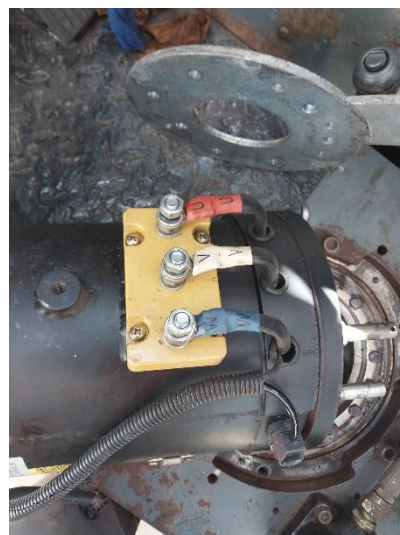
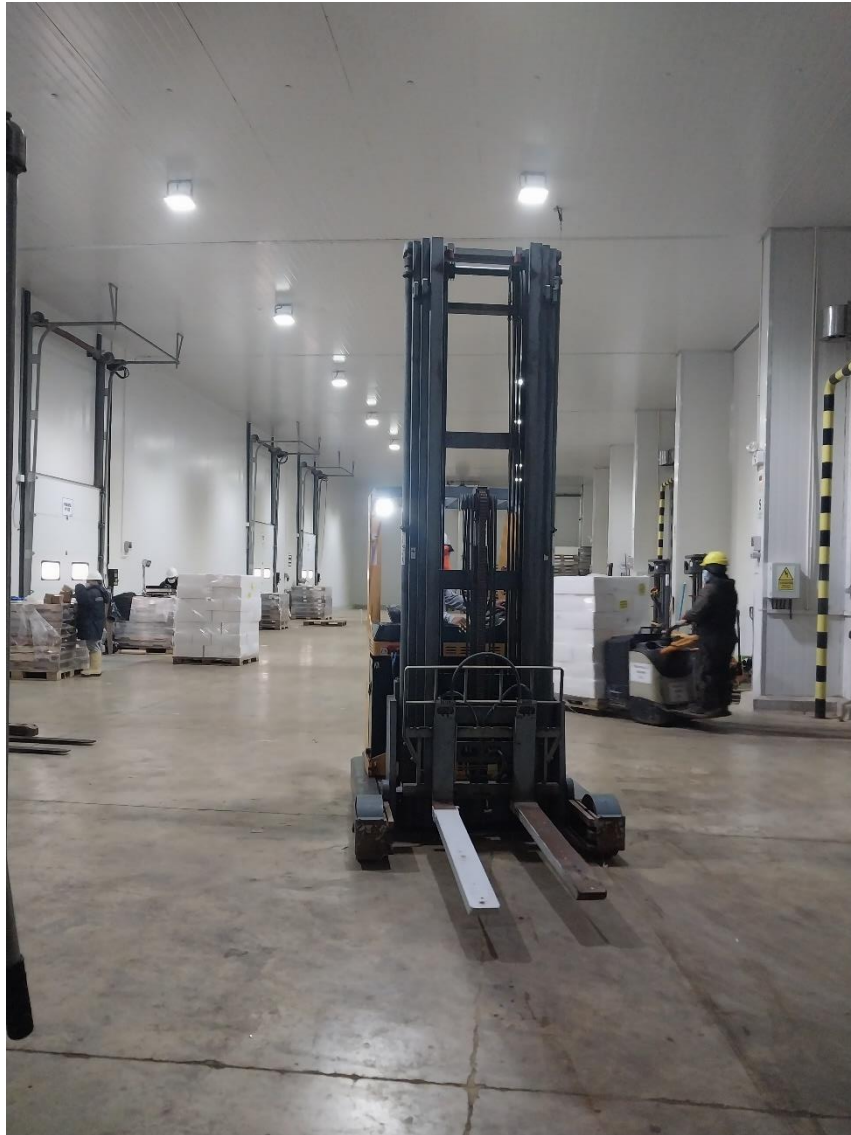
3. Equipo presenta problemas con la tracción ; componentes evaluados :

- 3.1 Desmontaje del módulo electrónico del motor para descartar falla.
- 3.2 Prueba de señales de voltaje del circuito de control así y del módulo.
- 3.3 Desmontaje del motor de tracción y accesorios para descartar falla.
- 3.4 Verificación de voltaje en salida del módulo al motor.
- 3.5 Prueba de resistencia en bobinas del motor eléctrico.

4. Problema del bloqueo de la tracción.

- 3.6 Conexión eléctrica Original de fuerza del motor tracción defectuosa.

5.1 Se invirtieron líneas **U** (roja) y **V** (blanca) del sistema de fuerza de alimentación de corriente en el motor.

- 6.1 Se recomienda solicitar un motor nuevo y/o hacerle seguimiento al motor el cual podría fallar internamente los capos del bobinado.
- 6.2 El equipo fue probado con carga el cual trabaja correctamente.
